# Diagnostikaaruanne

## 2017 OPEL INSIGNIA OPC line

### Diagnostika üksikasjad

### Tuvastatud puuduste kokkuvõte

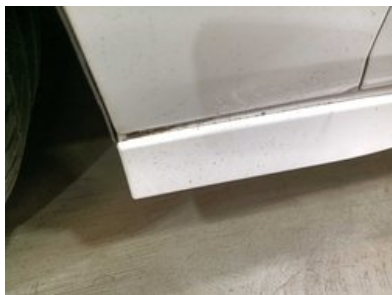
### ✓ 1. Külg: Vasak ja Parem Külg - Nähtavad Kahjustused ja Kriimustused

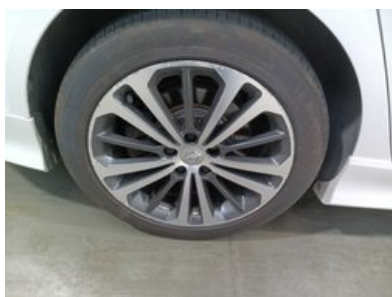
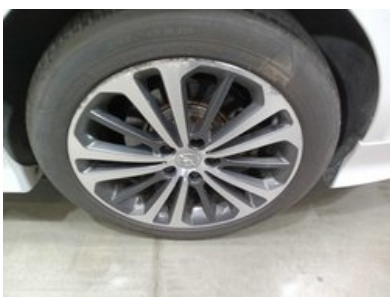
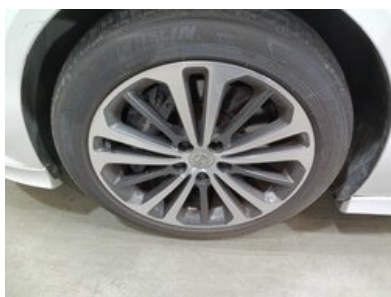
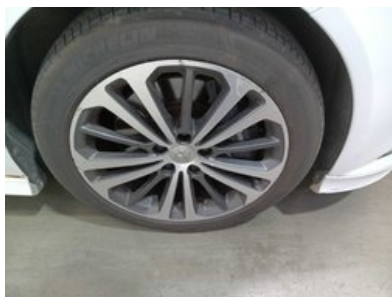
### ✓ 2. Külg: Veljed - Seisukord

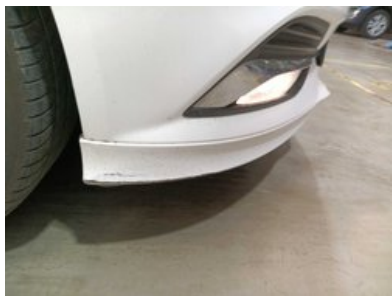
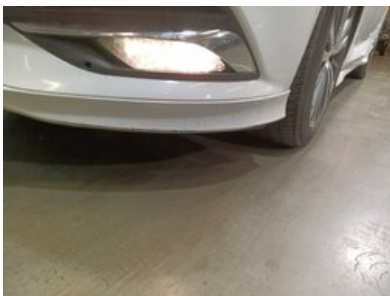
### ✓ 3. Esiosa: Esistange - Seisukord ja Joondus

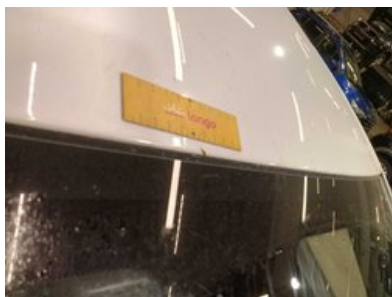
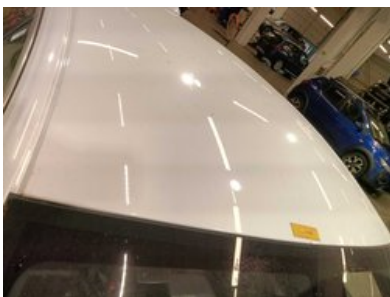
✓ **4. Muu:** Katus - Nähtavad kahjustused (nt rahekahjustused)

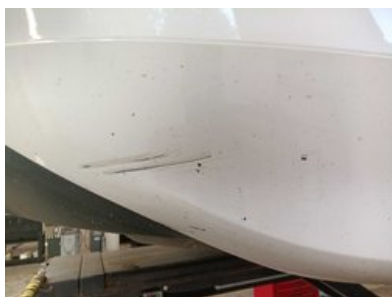
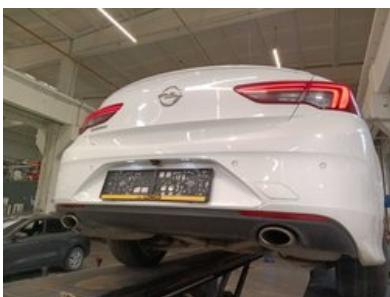
✓ **5. Tagaosa:** Tagumine stange - Seisukord ja joondus
