# Diagnostikaaruanne

## 2023 CITROEN DS7 Executive

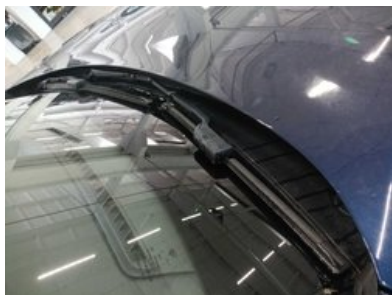
- ✓ **1. Esiosa:** Klaasipuhasti Kumm ja Käepide (Ees ja Taga) - Seisukord

- ✓ 1. Vaheta Esiklaasi Kojamees (Mehaaniline)
- ✓ 2. Mootoriõli ja Filtri Vahetus

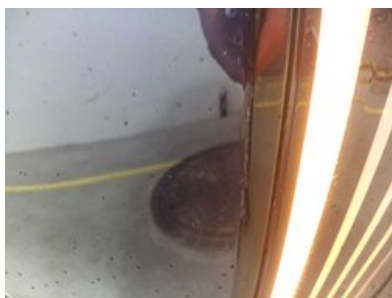
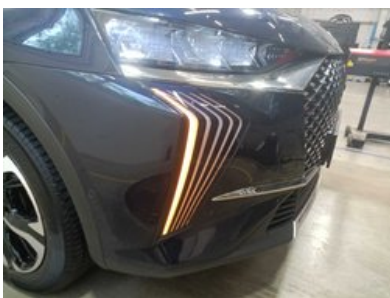
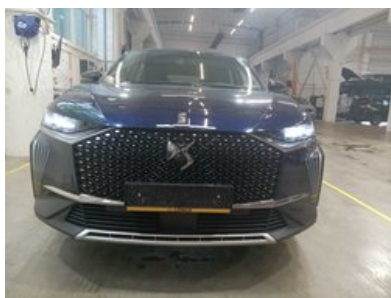
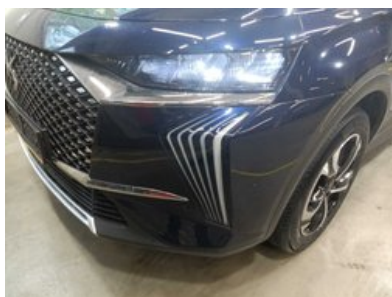
- ✓ **1. Esiosa:** Esistange - Seisukord ja Joondus

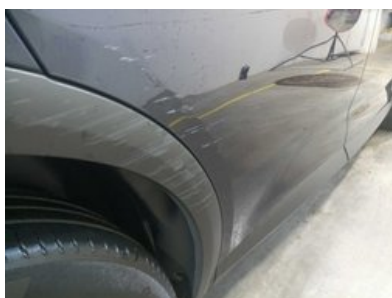
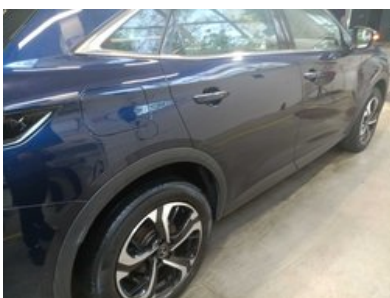
- ✓ **2. Muu:** Täiendavad Poleerimistööd

- ✓ 1. Kere pesemine
- ✓ 2. Salongi süvapuhasus ainult hüpoallergeensete puhastusvahendidega
- ✓ 3. Kere poleerimine pärast puhastamist

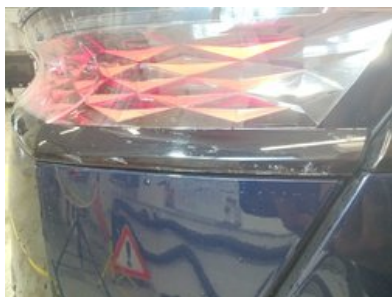
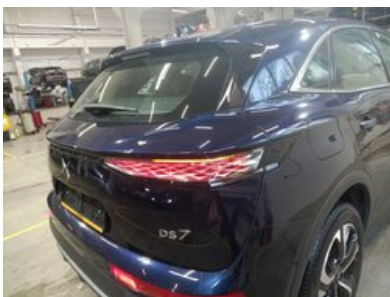
✓ **3. Tuled:** Tagatuled (Pidurituled, udutuled, suunatud) - Toimimine, kahjustused ja värv

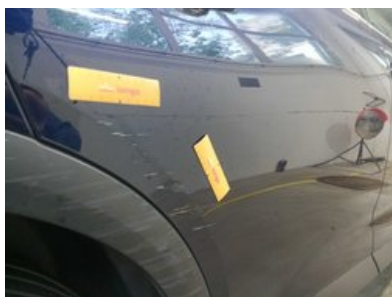
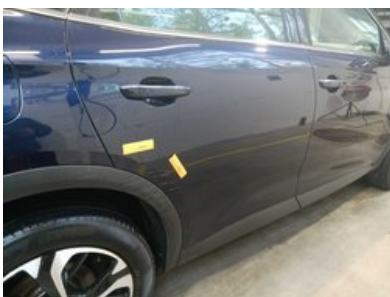
✓ **4. Külg:** Vasak ja Parem Külg - Nähtavad Kahjustused ja Kriimustused

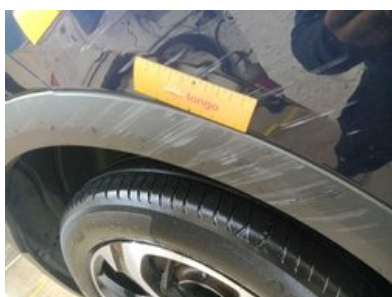
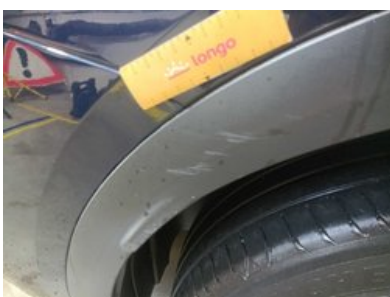
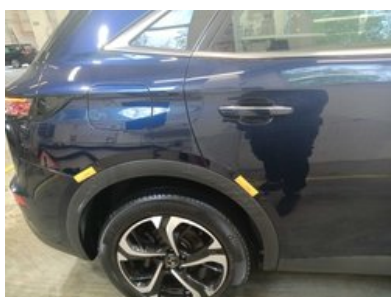
✓ **5. Külg:** Vasak ja Parem Külg - Nähtavad Kahjustused ja Kriimustused

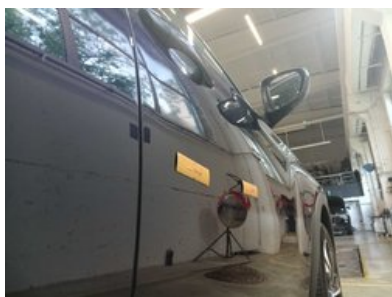
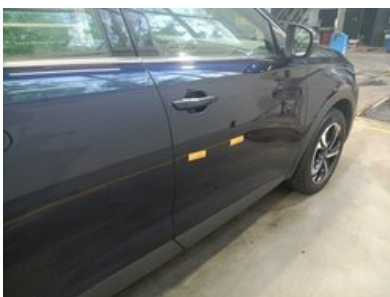
✓ **6. Külg:** Vasak ja Parem Külg - Nähtavad Kahjustused ja Kriimustused

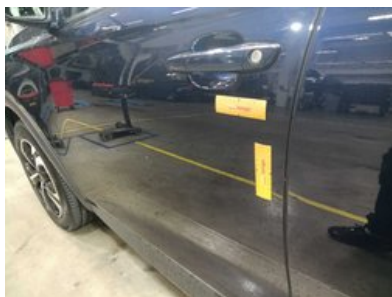
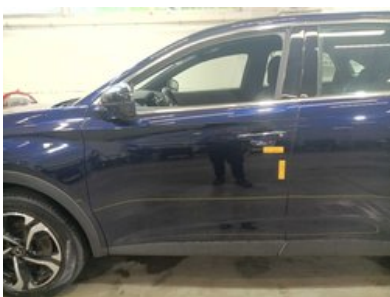
✓ **7. Külg:** Vasak ja Parem Külg - Nähtavad Kahjustused ja Kriimustused
