# Diagnostikaaruanne

## 2015 OPEL MOKKA Active

Läbisõit lõpetamise kuupäeval: 187 111 km

Kontrollitud Longo Shared Service sertifitseeritud diagnostika meeskonna poolt: Mindaugas G., Arnas S.

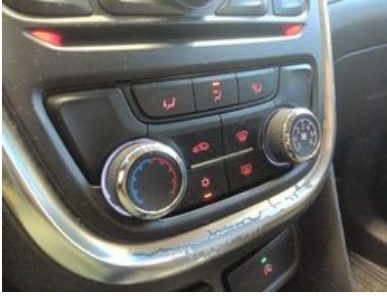
- ✓ **1. Esiosa:** Katted ja liistud - Seisukord

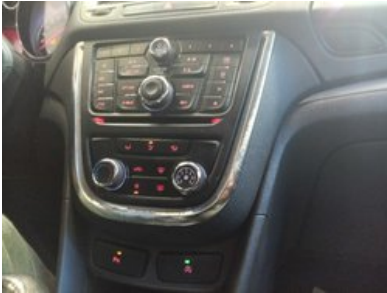
- ✓ **2. Esiosa:** Katted ja liistud - Seisukord

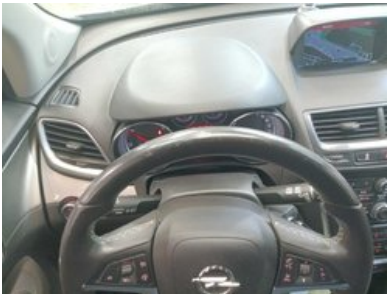
- ✓ **3. Esiosa:** Rool - Seisukord

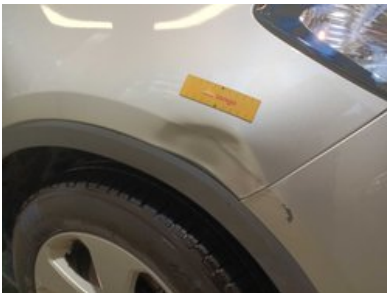
- ✓ **1. Külg:** Vasak ja Parem Külg - Nähtavad Kahjustused ja Kriimustused

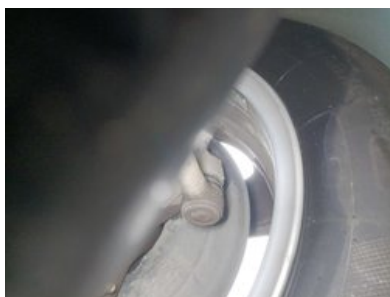
✓ **5. ROOL:** Roolivarda Otsakaant

- ✓ 1. Roolivarda Otsaklits
- ✓ 2. Esirattate Joondamine (Koondumine)
- ✓ 3. Liigespolt - Alumine (Mõlemad)
- ✓ 4. Rattalaagri Komplekt
- ✓ 5. Mootoriõli ja Filtri Vahetus

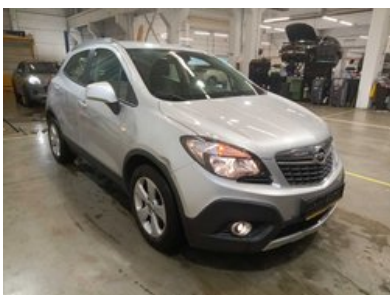
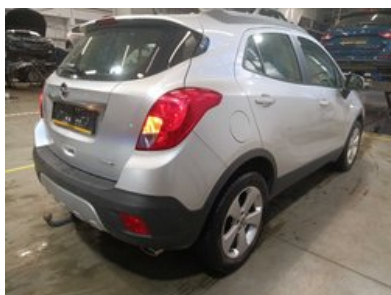
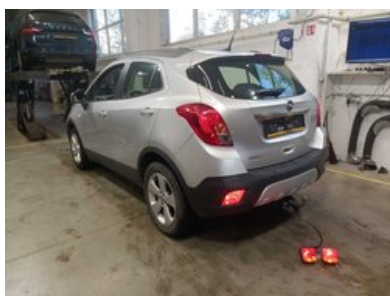
✓ **6. VEDRUSTUS:** Kuuliiges Alumine Mõlemad Pooled
