# Diagnostikaaruanne

## 2018 PEUGEOT 5008 Premium

### Diagnostika üksikasjad

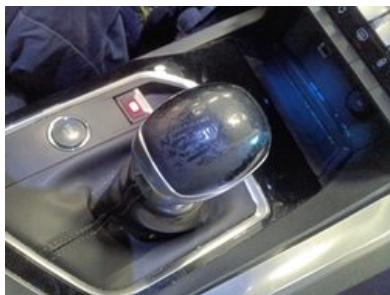
✔ **1. Salong:** Käigukang Katik ja Käigukang Nupp - Seisukord

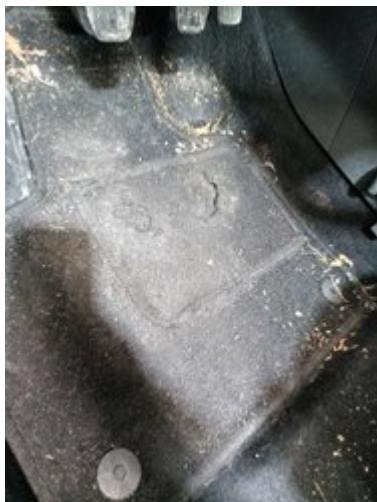
✓ **2. Salong:** Vaibad - Seisukord

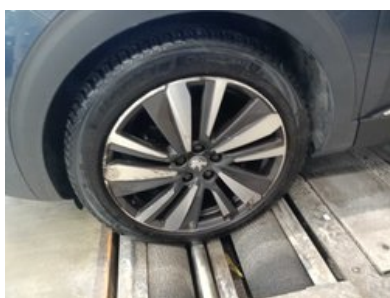
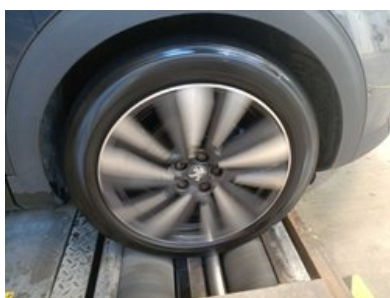
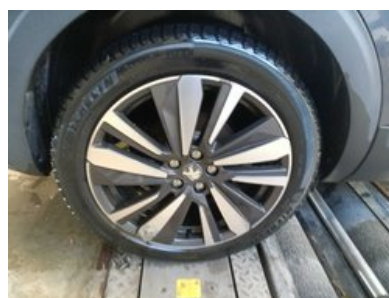
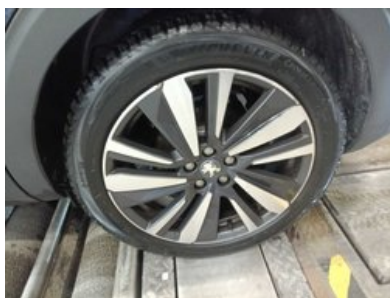
✓ **1. Külg:** Veljed - Seisukord

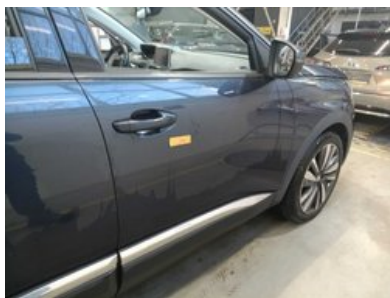
✓ **2. Külg:** Vasak ja Parem Külg - Nähtavad Kahjustused ja Kriimustused

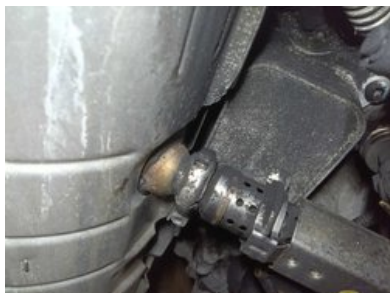
### ✓ 1. MOOTOR: AdBlue Pihusti

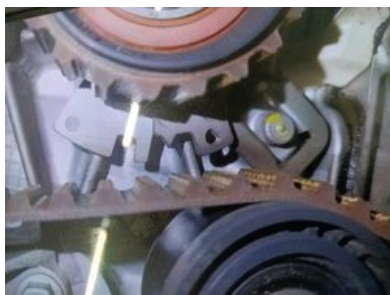
### ✓ 2. MOOTOR: Sidurivõlli Ajamrihm

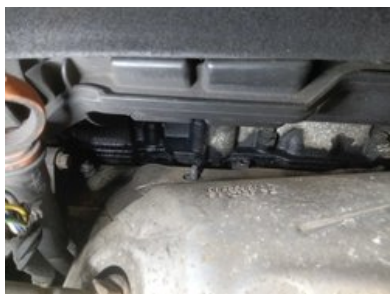
### ✓ 4. MUU: Mootori Kammvõlli Remont "Sandwich"

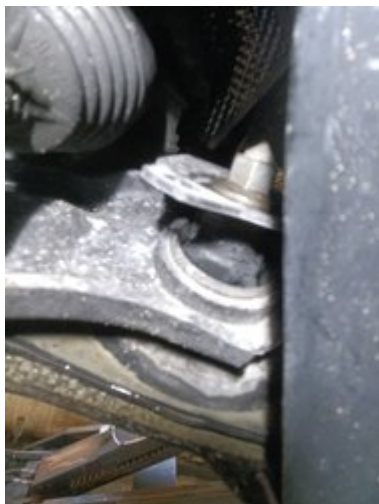
✓ **5. VEDRUSTUS:** Vedrustuse Alumine Õlg Mõlemad

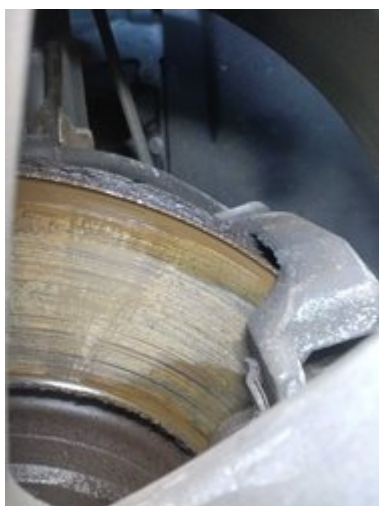
✓ **6. PIDURID:** Esimesed Pidurikettad Mõlemad
