# Diagnostikaaruanne

## 2020 NISSAN QASHQAI Acenta

### Tuvastatud puuduste kokkuvõte

Longo poolt läbi viidud põhjaliku diagnostika käigus, 6 puudust olid tuvastatud sõidukis.

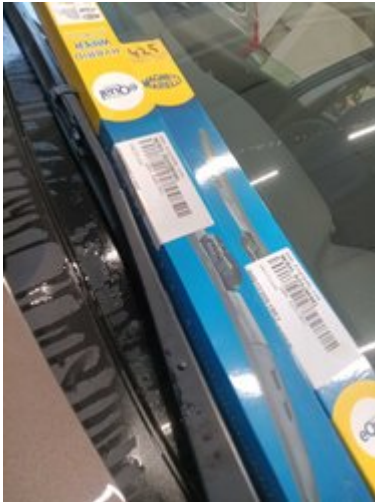
- ✓ **1. Esiosa:** Klaasipuhasti Kumm ja Käepide (Ees ja Taga) - Seisukord

- 1. Mootoriõli 4.55L
- 2. Õlifilter (OE666/4)
- 3. Õli Äravoolu Kork (EL434941)
- 4. Kojamehed 600mm (WBH.600(MM))
- 5. Kojamees (WBH.425(MM))
- 6. Termostaat (1106000Q2J)

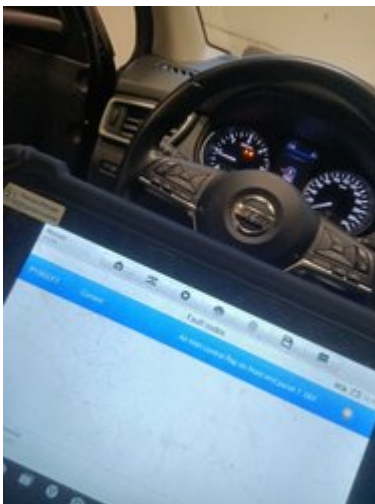
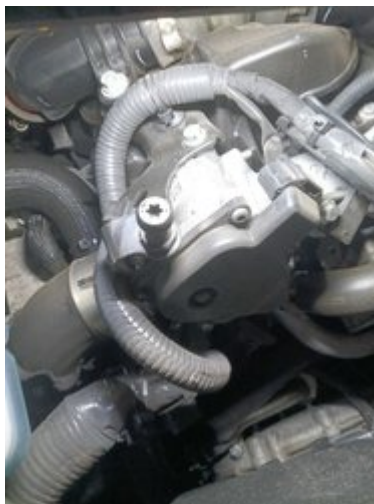
- ✓ **1. MUU:** Laadida Akut
- ✓ **2. MUU:** Mootoriõli ja Filtri Vahetus
- ✓ **3. MUU:** DPF Filtri Regeneerimine/Puhastamine
- ✓ **4. MOOTORI JUHTIMINE - KÜTUS:** Läbipääs

- ✓ 1. Termostaat
- ✓ 2. DPF Filtri Regenerereerimine/Puhastamine
- ✓ 3. Laadida Akut
- ✓ 4. Mootoriõli ja Filtri Vahetus
- ✓ 5. Läbipääsuklapp

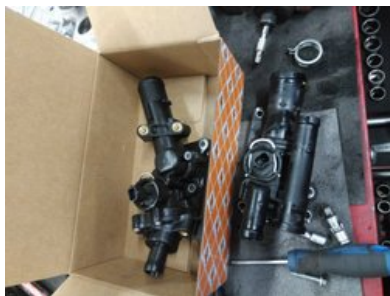
✓ **5. JAHUTUSSÜSTEEM:** Termostaat
