Diagnostikaaruanne

2015 MITSUBISHI OUTLANDER Instyle

Värv: Punane	CO ₂ NEDC heitkogus: 42 g/km
Kütuse tüüp: Bensiin / Hübrid / Plug-in	
Keretüüp: Maastur	Täismass (GVW): 2340 kg
Uste arv: 5	Mootori suurus: 2.00 l
Istekohtade arv: 5	Silindrid: 4
Läbisõit: 181 000 km	Võimsus: 149 kw
VIN-kood: JMBXDGG2WGZ000821	Kütusekulu: 1.80 l/100km
Käigukast: Automaatne	Rehvimõõt: 225/55 - 18"
Veoskeem: Nelikvedu	Longo laoseisu ID: N442185

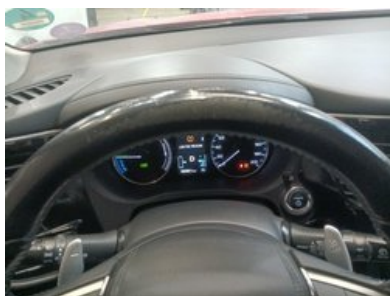
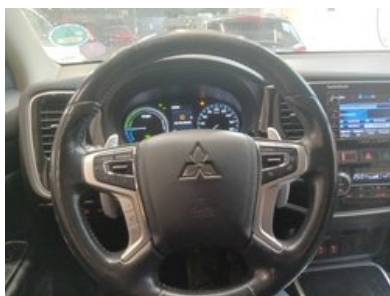
✔ 1. Esiosa: Rool - Seisukord

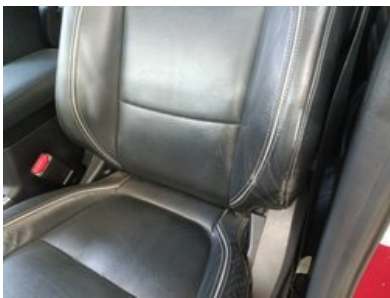
✓ **2. Istmed:** Kõik Istmed - Seisukord

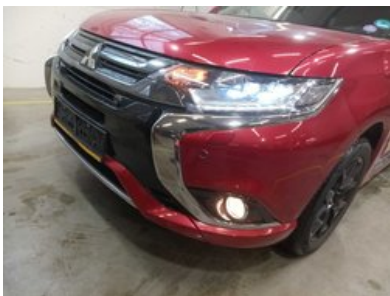
✓ **1. Esiosa:** Esistange - Seisukord ja Joondus

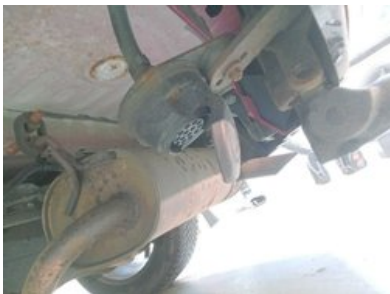
✓ **2. Tagaosa:** Kärakonks (Kinnitus, eemaldamismehhanism, välise valgustuse pistik, pistiku paksus)

- ✓ 1. Pistikupesa Kaas

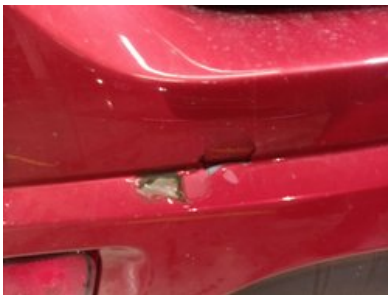
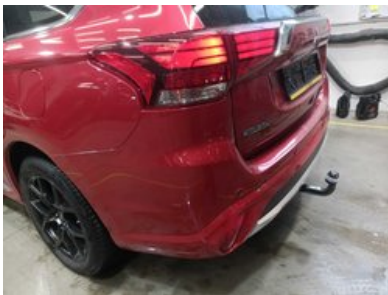
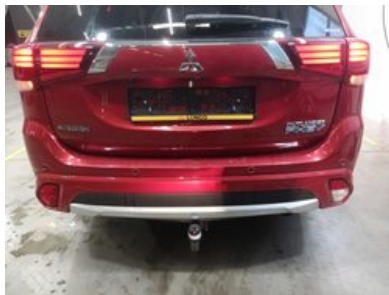
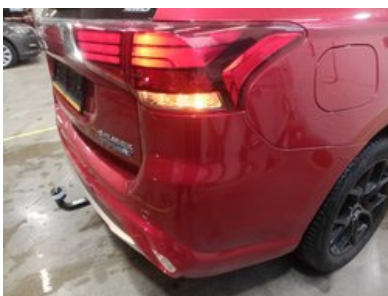
✔ **3. Tagaosa:** Tagumine stange - Seisukord ja joendus

- ✓ 1. Värv Tagumine Poritiib

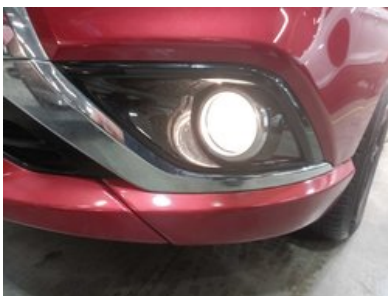
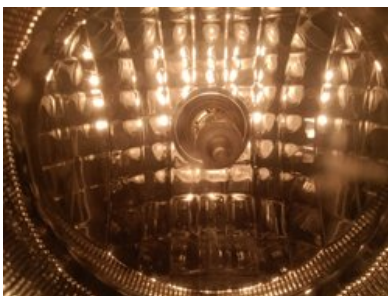
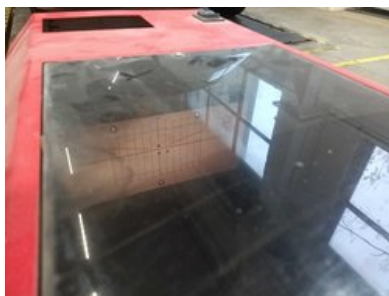
✔ **4. Tuled:** Esituled (Päevatuled, Kaugtuled, Udu, Suunatud) - Põhiline Toimimine, Kahjustused ja Värv

- ✓ 1. Vaheta Esimesed Udutuled

- 1. Udutuled (ZMB2051L/R)

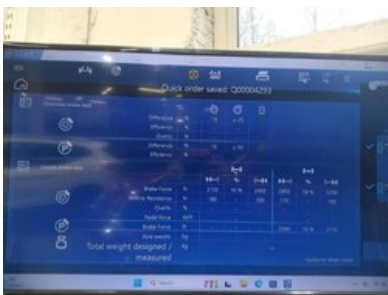
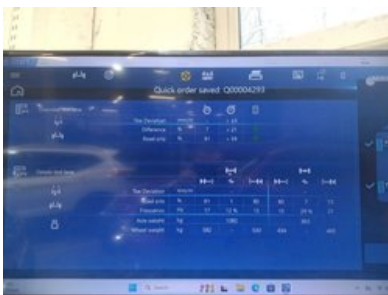
✔ **1. Piduristendi Tulemused**

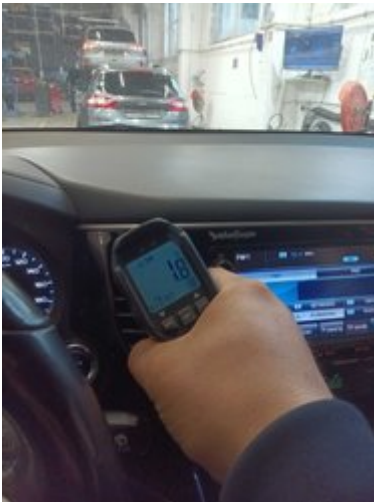
✓ 3. Kliimaseadme Mõõtmine
