# Diagnostikaaruanne

## 2019 RENAULT CAPTUR Business

### Diagnostika üksikasjad

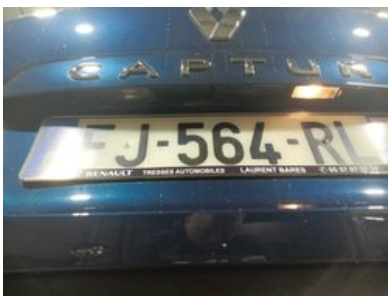
### ✓ 1. Tuled: Lambipirnid

- ✓ 1. Mootoriõli ja Filtri Vahetus
- ✓ 2. Laadida Akut
- ✓ 3. Numbrimärgi Valgustuse Pirnide Vahetus
