# Diagnostikaaruanne

## 2018 TOYOTA AURIS Aspiration

Läbisõit lõpetamise kuupäeval: 211 068 km

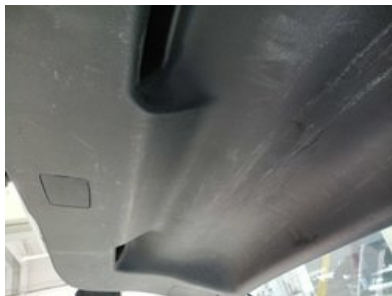
### ✓ 2. Salong: Katted ja liistud - Seisukord

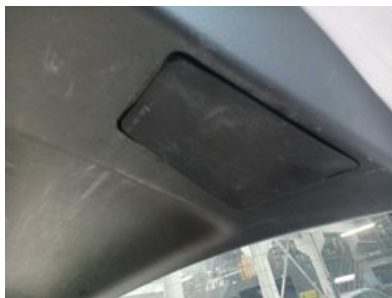
### ✓ 3. Salong: Katted ja liistud - Seisukord
