# Diagnostikaaruanne

## 2019 OPEL ZAFIRA TOURER 120 Years Edition

### Tuvastatud puuduste kokkuvõte

Longo poolt läbi viidud põhjaliku diagnostika käigus, 5 puudust olid tuvastatud sõidukis.

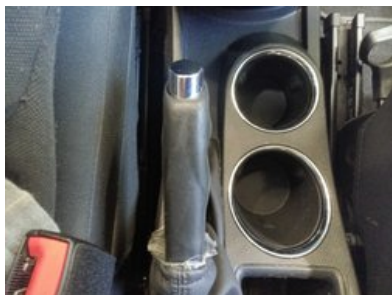
- ✓ **1. Salong:** Katted ja liistud - Seisukord

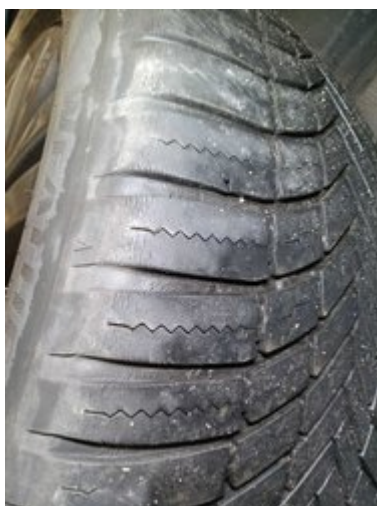
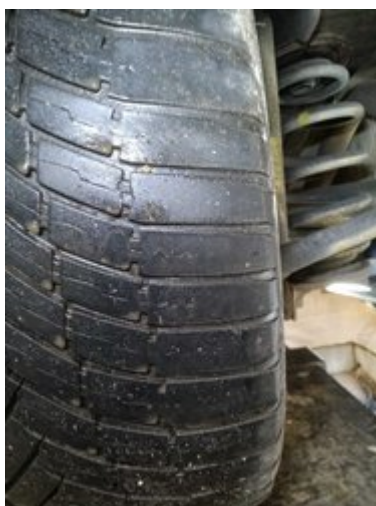
- ✓ **1. MUU:** Mootooriõli ja Filtri Vaetus
- ✓ **2. MUU:** Vahetada Rehve

- ✓ 1. Mootoriõli ja Filtri Vahetus
- ✓ 2. Vahetada Rehve

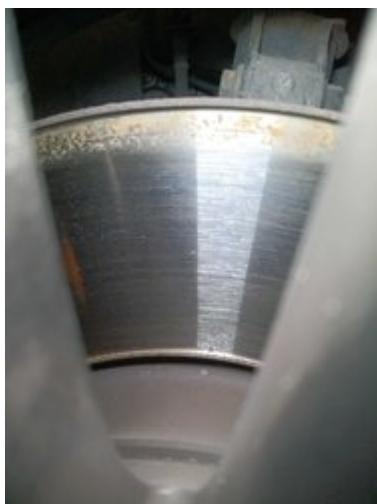
- ✓ **3. PIDURID:** Esimesed Pidurikettad Mõlemad
