# Diagnostikaaruanne

## 2021 SKODA KODIAQ Laurin & Klement

# Ettevalmistus- ja remondiaruanne

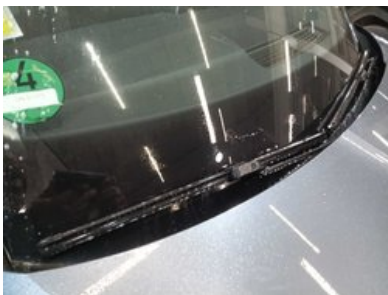
- ✔ **1. Esiosa:** Klaasipuhasti Kumm ja Käepide (Ees ja Taga) - Seisukord

- ✓ 1. Vedrustuse Alumine Võll (Mõlemad)
- ✓ 2. Laadida Akut
- ✓ 3. Mootoriõli ja Filtri Vahetus
- ✓ 4. Kardaanhõlli Kumm
- ✓ 5. Vaheta Esiklaasi Kojamees (Mehaaniline)

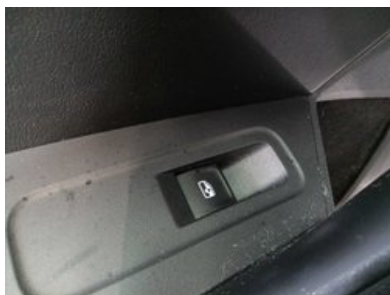
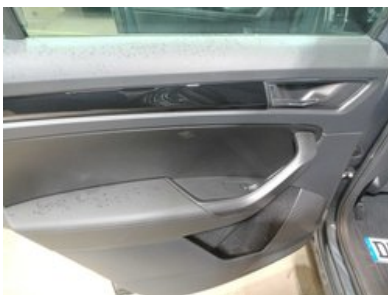
✓ **2. Uksed:** Elektriakende Toimimine - Kõik Aknad

- ✓ 1. Vahetada Aknatõstuki Nuppu(-pe)

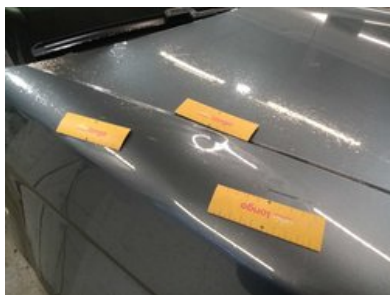
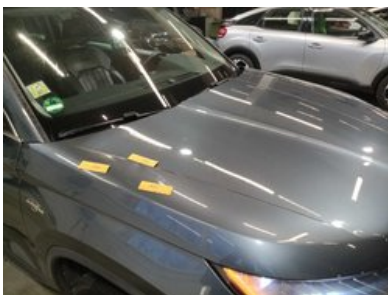
✓ **1. Esiosa:** Kapott - Nähtavad Kahjustused

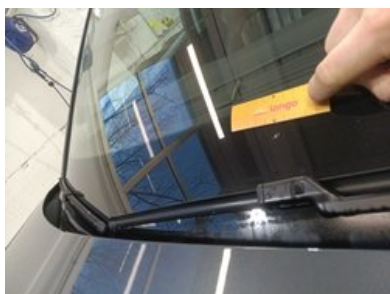
✓ **2. Esiosa:** Esiklaasi terviklikkus - puuduvad tehnoloogilistest vahenditest välistavad kahjustused

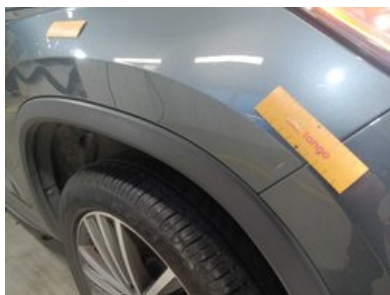
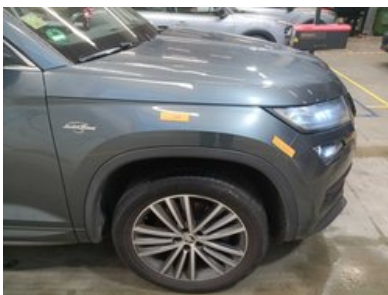
✓ **3. Külg:** Vasak ja Parem Kül - Nähtavad Kahjustused ja Kriimustused

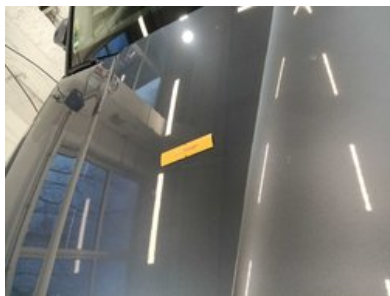
✓ **4. Muu:** Täiendavad Poleerimistööd

- ✓ 1. Kere pesemine
- ✓ 2. Salongi süvapuhasus ainult hüpoallergeensete puhastusvahendidega
- ✓ 3. Kere poleerimine pärast puhastamist

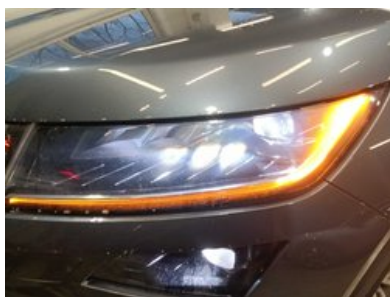
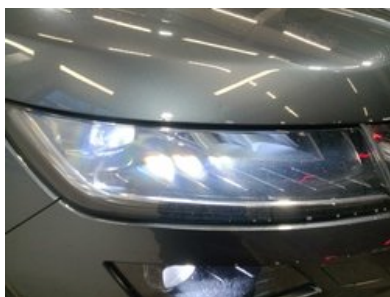
✓ **5. Tuled:** Esituled (Päevatuled, Kaugtuled, Udu, Suunatud) - Põhiline Toimimine, Kahjustused ja Värv

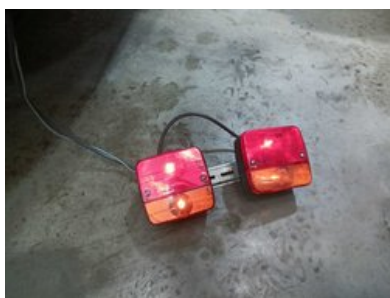
✓ **6. Tagaosa:** Kärunkonks (Kinnitus, eemaldamismehhanism, välise valgustuse pistik, pistiku paksus)

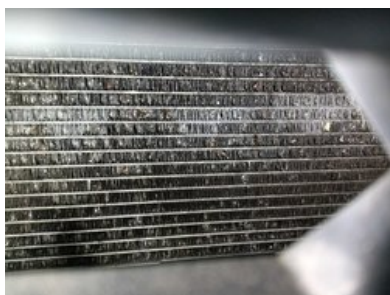
✓ **1. KLIIMASEADE JA KÜTE:** Kondensaator

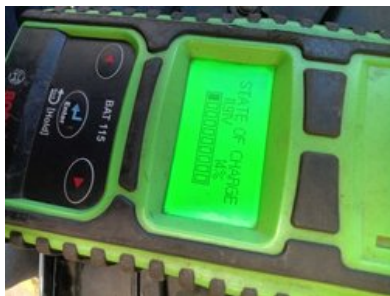
✓ **2. MUU:** Laadida Akut

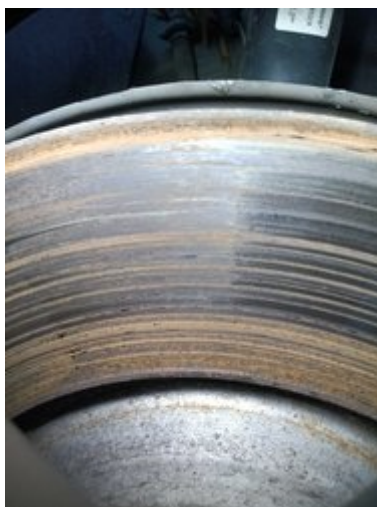
✓ **4. PIDURID:** Esimesed Pidurikettad Mõlemad

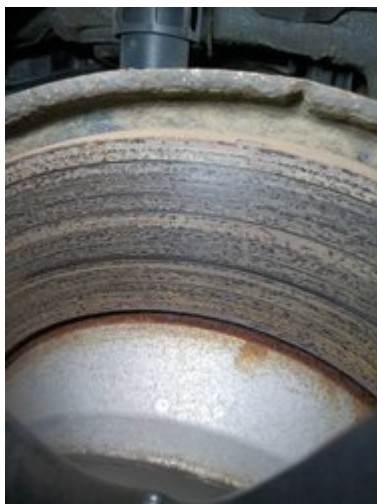
✓ **5. PIDURID:** Tagumine Piduri Ketas (Mõlemad)

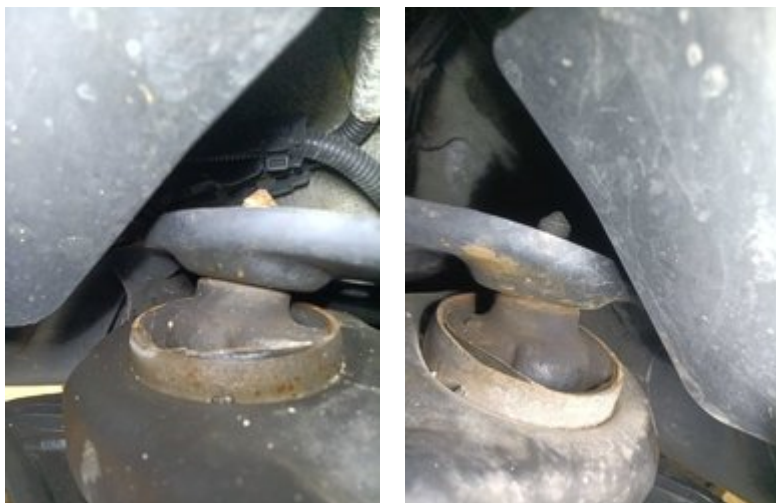
✓ **6. VEDRUSTUS:** Vedrustuse Alumine Ölg Mõlemad

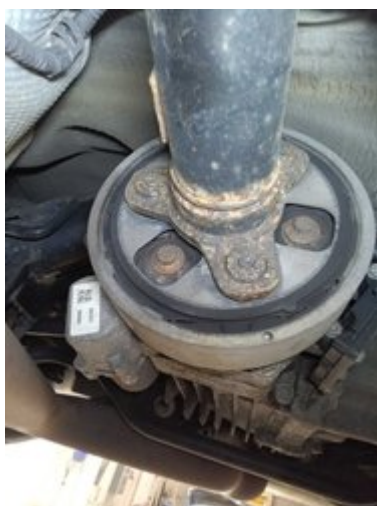
✓ **7. LÖPPHAMMASTIK, VÖLL JA TELJED:** Kardanliigese Kaitse

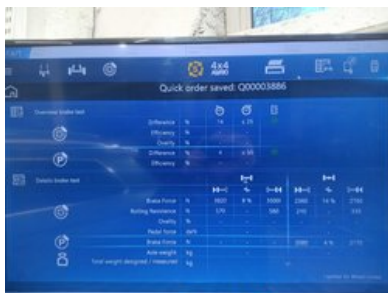
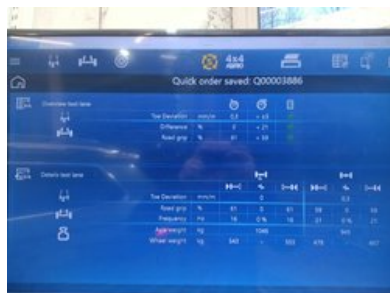
✓ **2. Piduristendi Tulemused**

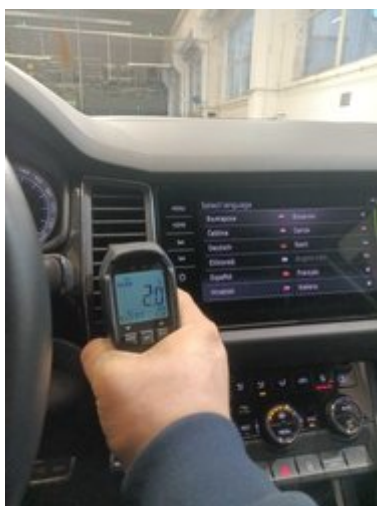
### ✓ 4. Kliimaseadme Mõõtmine
