Diagnostikaaruanne

2022 PEUGEOT 3008 Allure

Värv: Sinine	
Kütuse tüüp: Bensiin	CO ₂ WLTP heitkogus: 145 g/km
Keretüüp: Maastur	Täismass (GVW): 1940 kg
Uste arv: 5	Mootori suurus: 1.20 l
Istekohtade arv: 5	Silindrid: 3
Läbisõit: 205 927 km	Võimsus: 96 kw
VIN-kood: VF3MRHNSUMS208987	Kütusekulu: 6.40 l/100km
Käigukast: Automaatne	Rehvimõõt: 225/55 - 18"
Veoskeem: Esivedu	Longo laoseisu ID: N771291

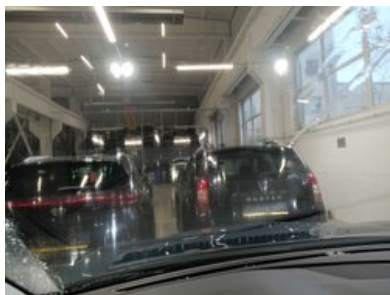
- ✔ **1. Esiosa:** Klaasipuhasti Kumm ja Käepide (Ees ja Taga) - Seisukord

- ✓ 1. Sisselaskeloa Ajamrihm
- ✓ 2. Vaheta Esiklaasi Kojamees (Mehaaniline)
- ✓ 3. Esimesed Pidurikettad koos Klotsidega
- ✓ 4. Mootoriõli ja Filter

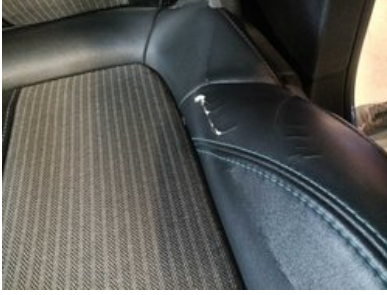
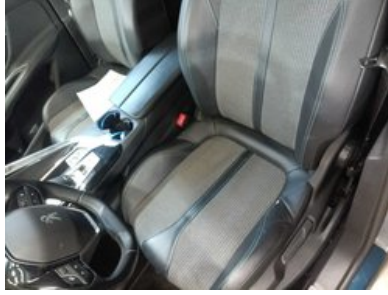
✓ **2. Istmed:** Kõik Istmed - Seisukord

- ✓ 1. Õmble Eesmine Iste
- ✓ 2. Esiklaasi Vahetamine

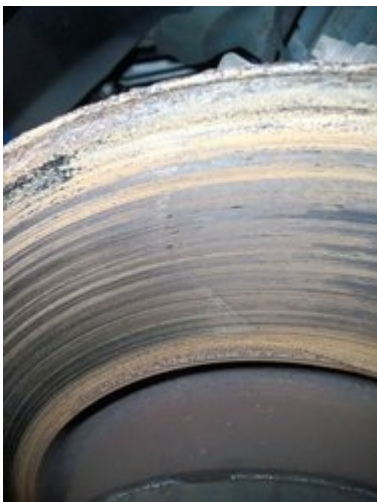
✓ **5. MUU:** Esimesed Pidurikettad koos Klotsidega

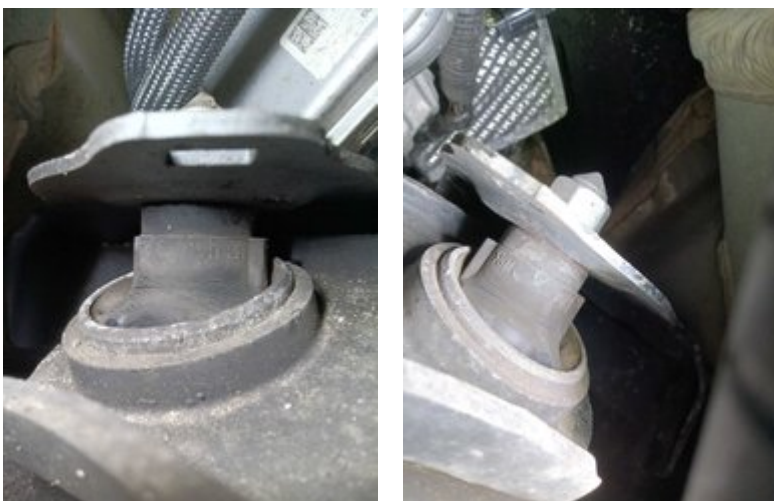
✓ **6. MUU:** Vedrustuse Alumine Võll
