# Diagnostikaaruanne

## 2019 FORD MONDEO Titanium

### Diagnostika üksikasjad

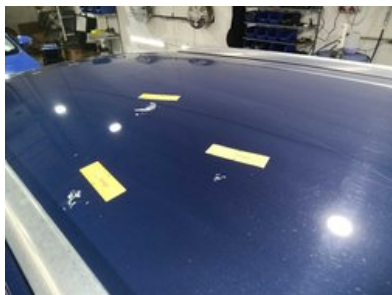
- ✓ **1. Muu:** Katus - Nähtavad kahjustused (nt rahekahjustused)

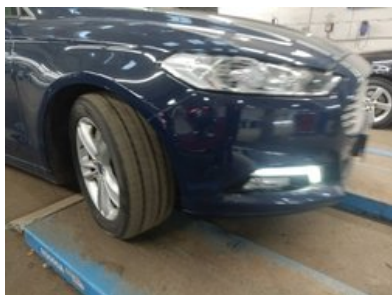
- ✓ **2. Muu:** Kuuldavad Märgid (Lahtised Osad, Kolisemine jne)

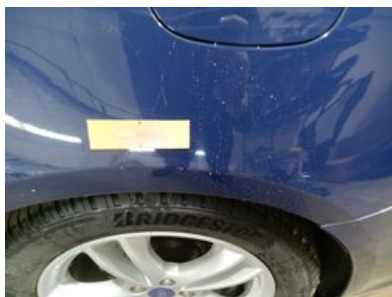
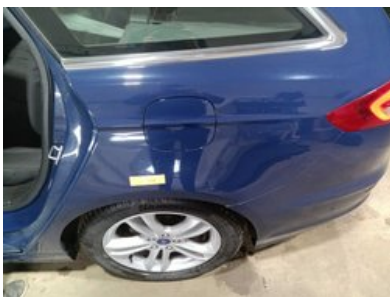
- ✓ **3. Külg:** Vasak ja Parem Külg - Nähtavad Kahjustused ja Kriimustused

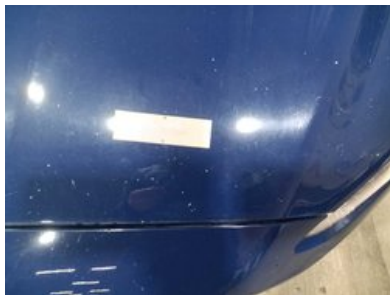
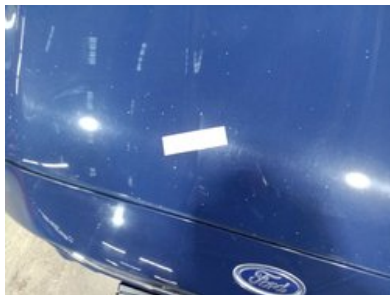
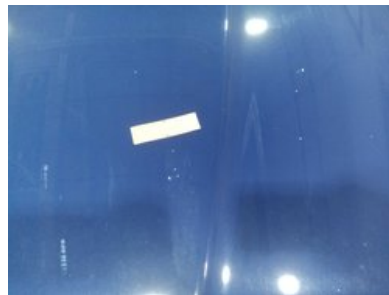
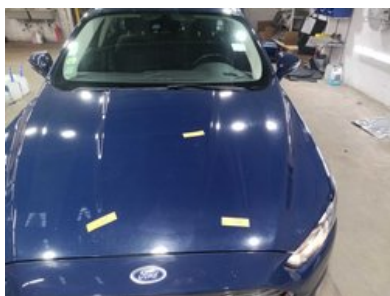
✓ **4. Esiosa:** Kapott - Nähtavad Kahjustused

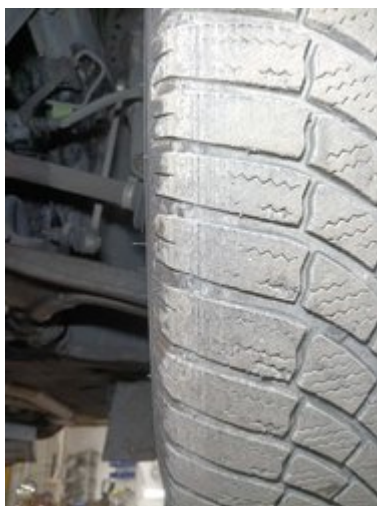
✓ **3. MUU:** Vahetada Rehve

- ✓ 1. Esimesed Piduriklotsid (Kõik)
- ✓ 2. Mootoriõli ja Filtri Vahetus
- ✓ 3. Laadida Akut
- ✓ 4. Vahetada Rehve
- ✓ 5. Kütusejaotur
- ✓ 6. Tagumine Piduriketask (Mõlemad) - Koos Klotsidega

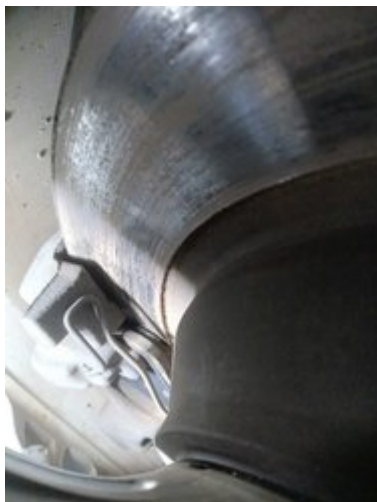
- ✓ **4. PIDURID:** Tagumine Piduri Ketas (Mõlemad) koos Klotsidega

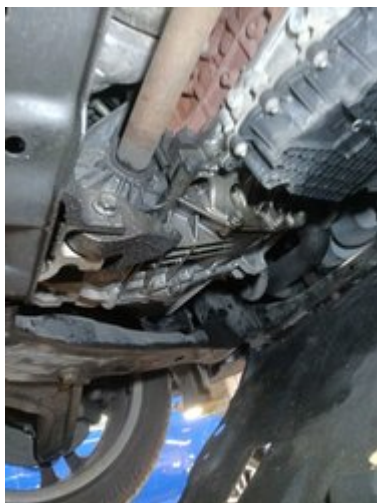
- ✓ **6. MOOTORI JUHTIMINE - KÜTUS:** Kütuseramp
