# Diagnostikaaruanne

## 2017 SKODA OCTAVIA Style Business

### Tuvastatud puuduste kokkuvõte

Longo poolt läbi viidud põhjaliku diagnostika käigus, 12 puudust olid tuvastatud sõidukis.

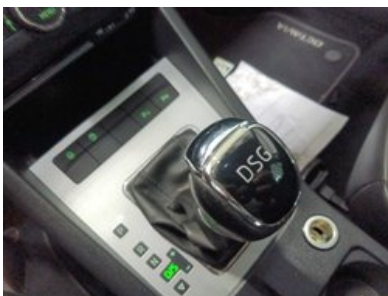
- ✓ **1. Salong:** Käigukang Katik ja Käigukang Nupp - Seisukord

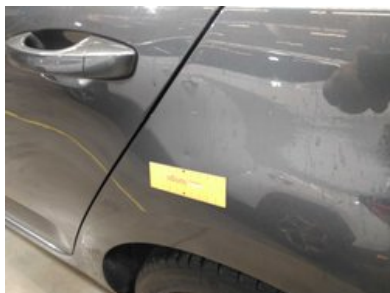
- ✓ **1. Külg:** Vasak ja Parem Külg - Nähtavad Kahjustused ja Kriimustused

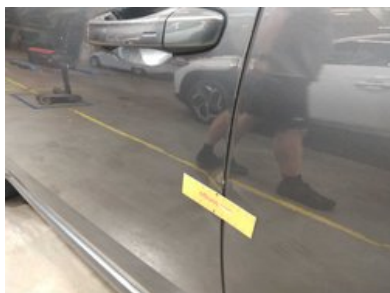
- ✓ **2. Külg:** Vasak ja Parem Külg - Nähtavad Kahjustused ja Kriimustused

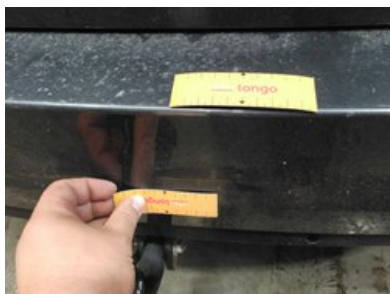
- ✓ **3. Tagaosa:** Tagumine stange - Seisukord ja joendus

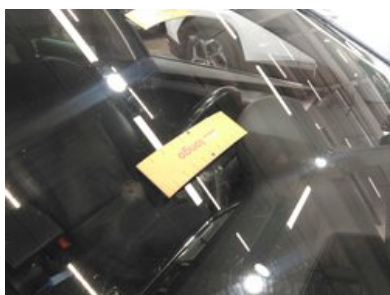
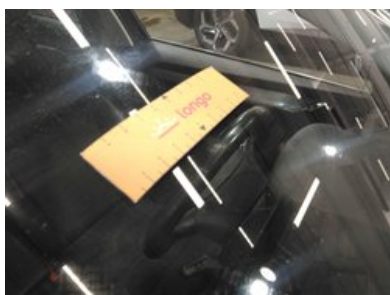
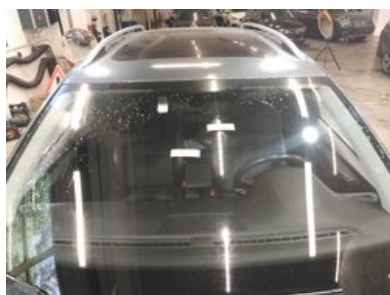
- ✓ **4. Esiosa:** Esiklaasi terviklikkus - puuduvad tehnöülevaatust välistavad kahjustused

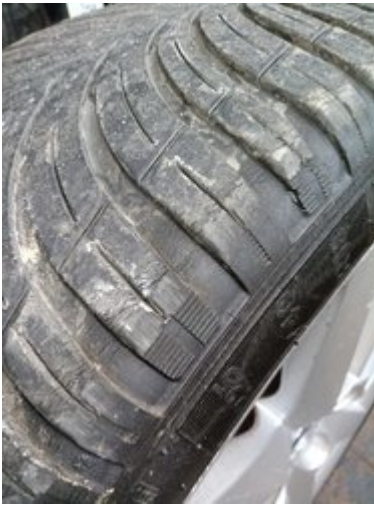
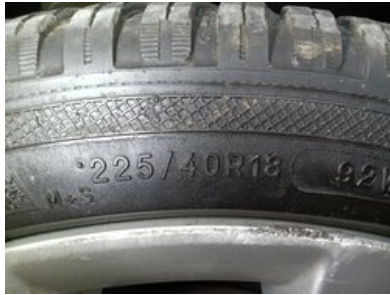
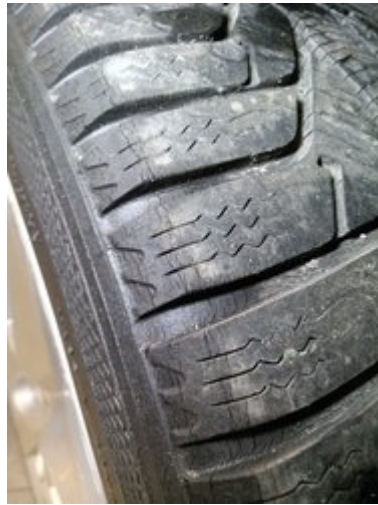
✓ **2. MUU:** Vahetada Rehve

- ✓ 1. Mootoriõli ja Filtri Vahetus
- ✓ 2. Süüteküünlad
- ✓ 3. Vahetada Rehve

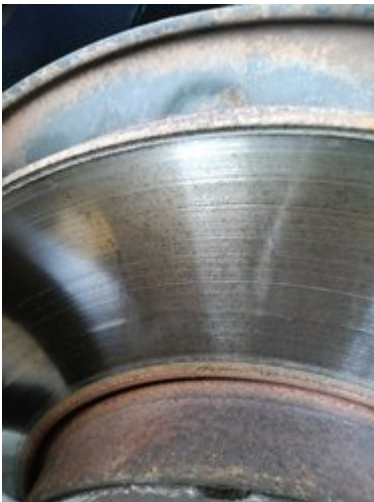
✓ **3. PIDURID:** Esimesed Pidurikettad Mõlemad

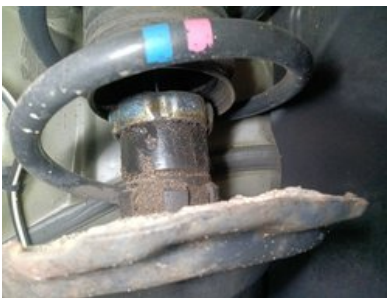
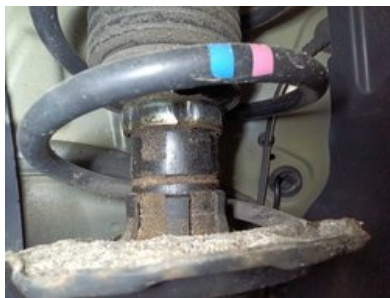
✓ **4. VEDRUSTUS:** Amortisaatorid (Paar)

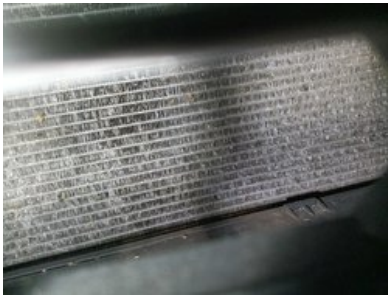
✓ **5. KLIIMASEADE JA KÜTE:** Kondensaator

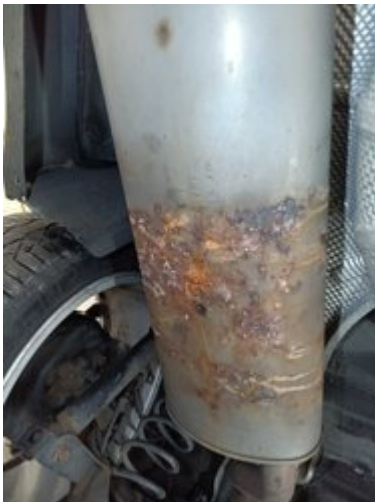
✓ **7. HEITGAASISÜSTEEM:** Toru - Tagumine/Heitgaasi/Summuti
