# Diagnostikaaruanne

## 2020 VOLKSWAGEN TIGUAN Business R

### Diagnostika üksikasjad

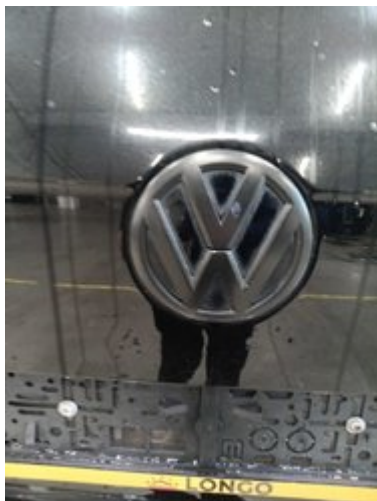
- ✓ **1. Tagaosa:** Pagasiluuk - Nähtavad kahjustused
