# Diagnostikaaruanne

## 2019 BMW 320 Advantage

Longo poolt läbi viidud põhjaliku diagnostika käigus, 13 puudust olid tuvastatud sõidukis.

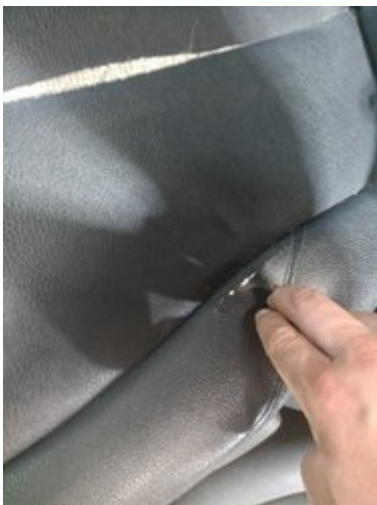
### ✓ 1. Istmed: Kõik Istmed - Seisukord

- ✓ 1. Õmble Eesmine Iste

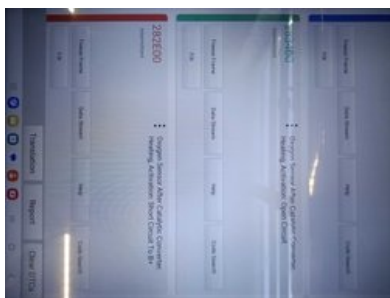
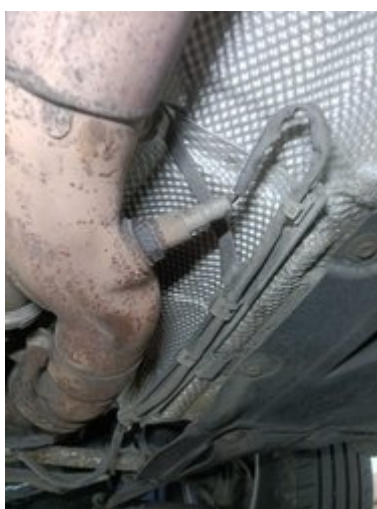
✓ **7. HEITGAASISÜSTEEM:** Hapnikuandur
