# Diagnostikaaruanne

## 2015 CITROEN C4 CACTUS Shine

### Tuvastatud puuduste kokkuvõte

Longo poolt läbi viidud põhjaliku diagnostika käigus, 19 puudust olid tuvastatud sõidukis.

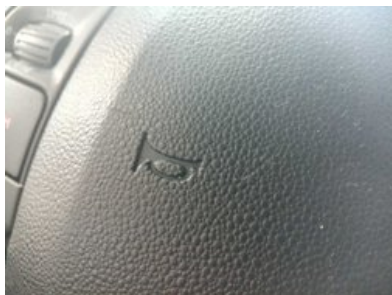
### ✓ 1. Esiosa: Helisignaali - Toimimine

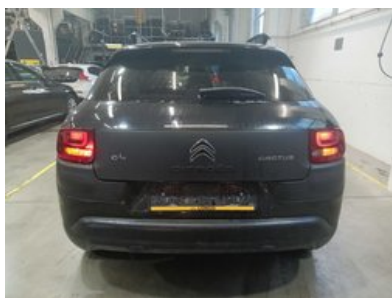
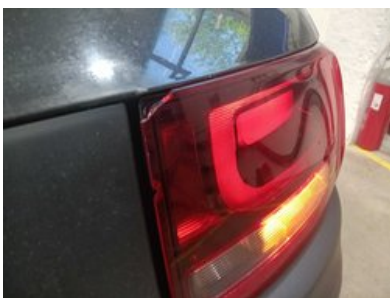
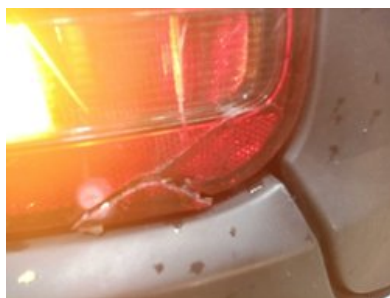
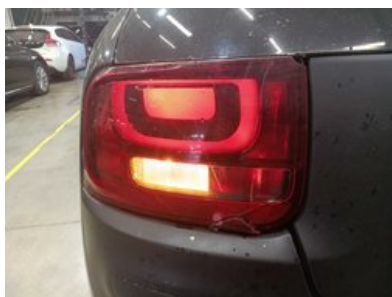
### ✓ 1. Tuled: Tagatuled (Pidurituled, udutuled, suunatud) - Toimimine, kahjustused ja värv

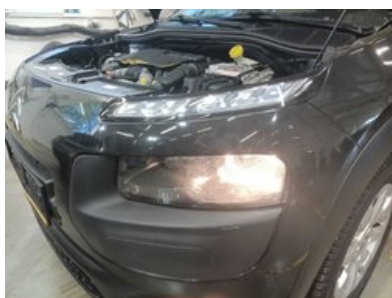
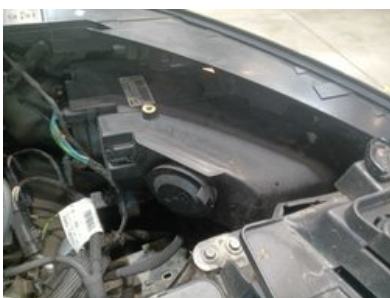
### ✓ 2. Tuled: Esituled (Päevatuled, Kaugtuled, Udu, Suunatud) - Põhiline Toimimine, Kahjustused ja Värv

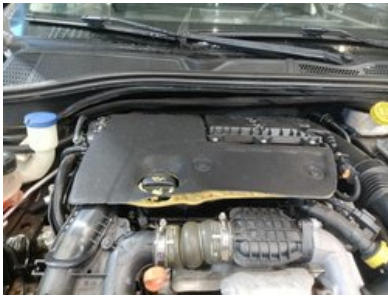
✓ **3. Esiosa:** Mootorikatte Terviklikkus

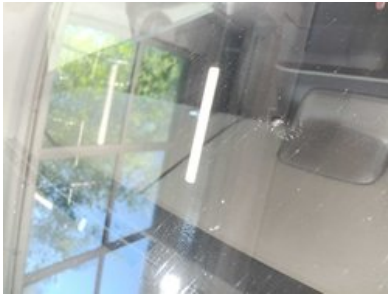
✓ **4. Esiosa:** Esiklaasi terviklikkus - puuduvad tehnõlevaatust välistavad kahjustused

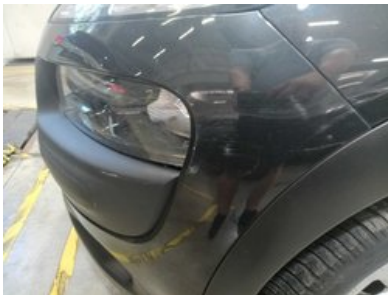
✓ **5. Esiosa:** Esistange - Seisukord ja Joondus

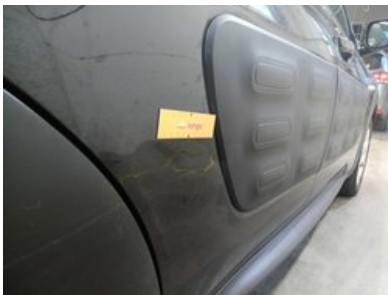
✓ **6. Külg:** Vasak ja Parem Külg - Nähtavad Kahjustused ja Kriimustused

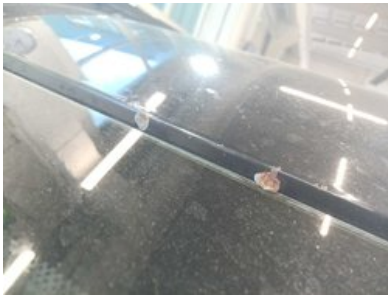
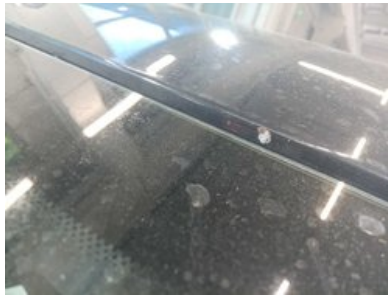
✓ **7. Muu:** Katus - Nähtavad kahjustused (nt rahekahjustused)

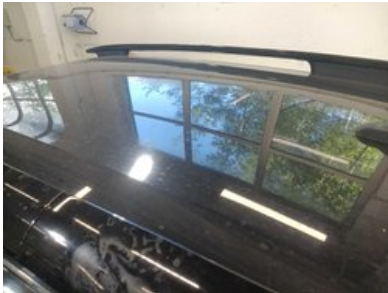
✓ **8. Muu:** Katus - Nähtavad kahjustused (nt rahekahjustused)

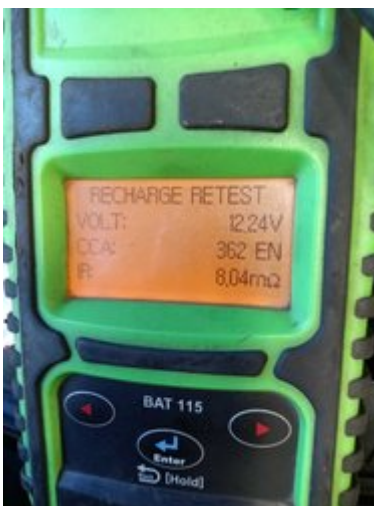
✓ **1. MUU:** Laadida Akut

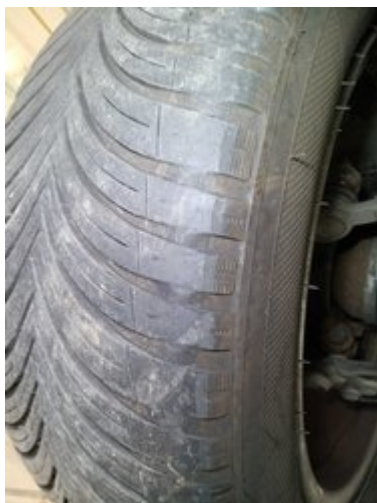
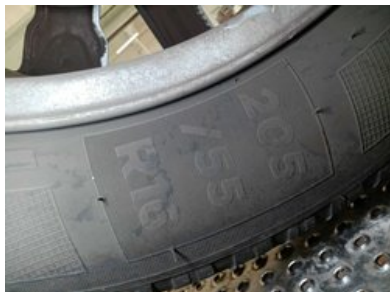
✓ **3. MUU:** Vahetada Rehve

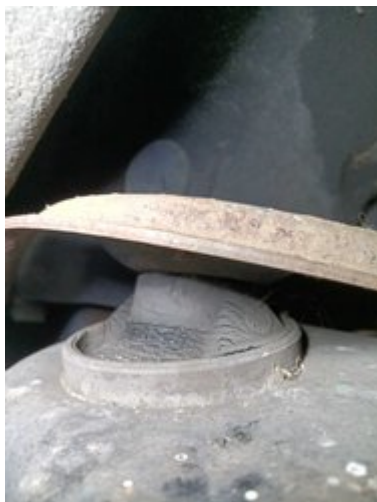
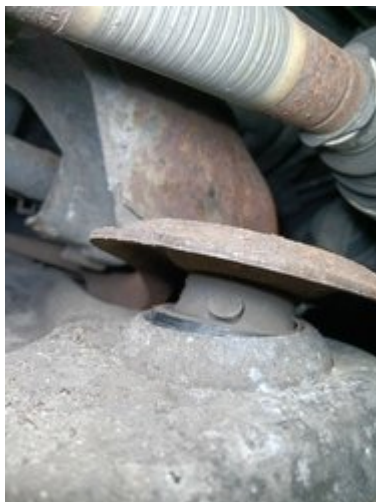
✓ **4. VEDRUSTUS:** Vedrustuse Alumise Õla Puksid

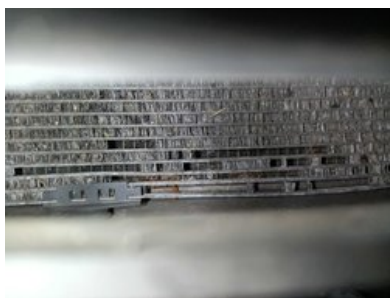
✓ **5. KLIIMASEADE JA KÜTE:** Kondensaator

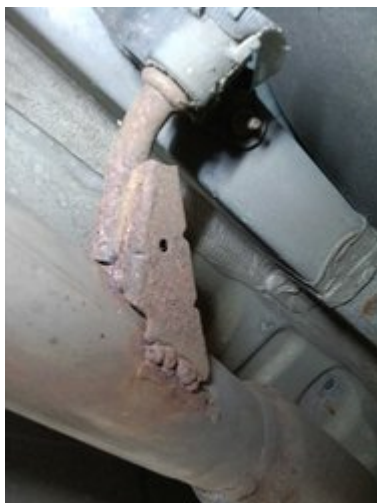
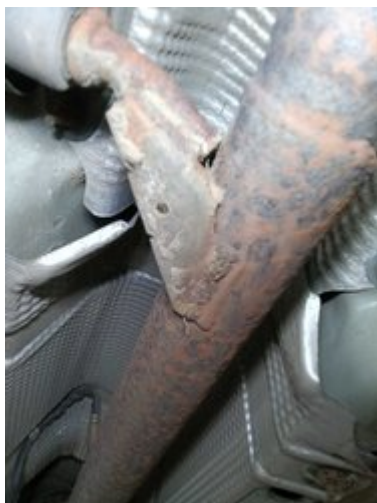
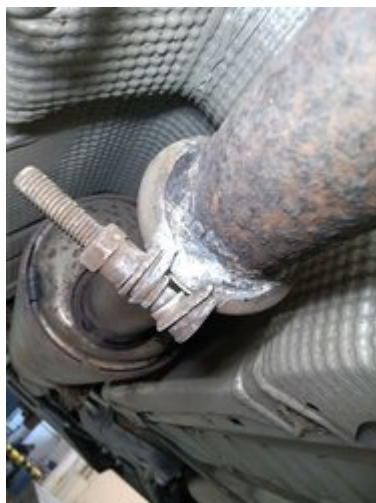
✓ **6. HEITGAASISÜSTEEM:** Heitgaasisüsteemi Kinnitused ja Ühendused

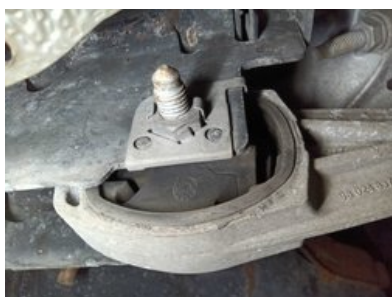
✓ **7. MANUAAL KÄIGUKAST:** Käigukasti Kinnitus (Tagumine)

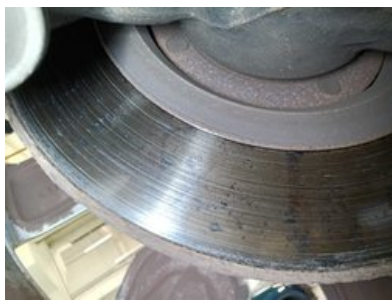
✓ **8. PIDURID:** Esimesed Pidurikettad Mõlemad

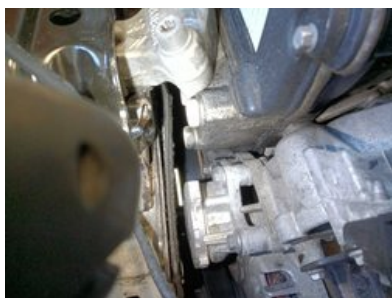
✓ **10. MOOTOR:** Lisaseadmete Ajamvöö
