Diagnostikaaruanne

2014 MITSUBISHI OUTLANDER Instyle

Kontrollitud Longo Shared Service sertifitseeritud diagnostika meeskonna poolt: Eimantas A., Arnas S.

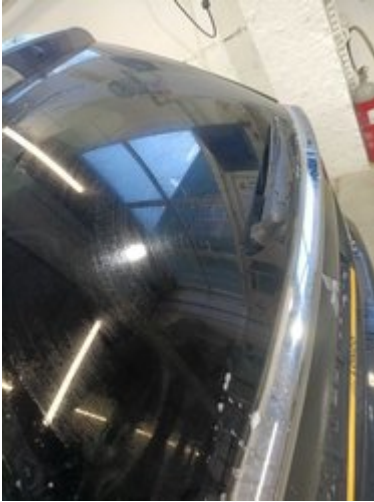
- ✓ **1. Esiosa:** Klaasipuhasti Kumm ja Käepide (Ees ja Taga) - Seisukord

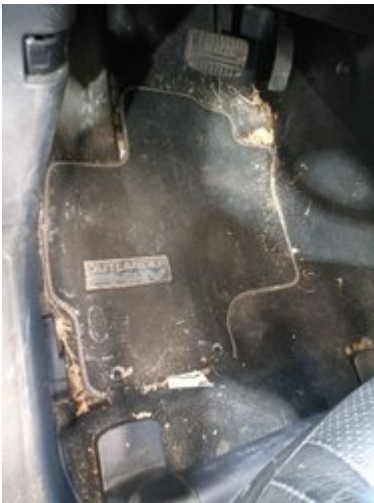
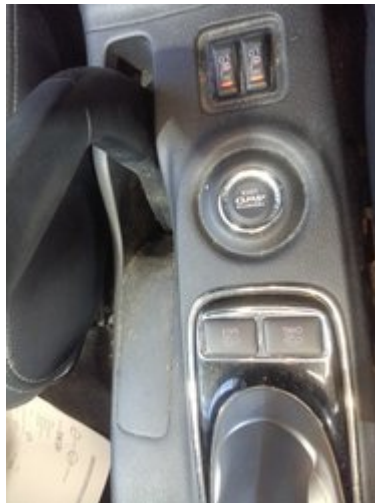
- ✓ **2. Salong:** Täiendavad Puhastustööd

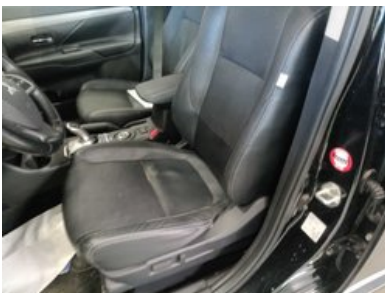
- ✓ **3. Istmed:** Kõik Istmed - Seisukord

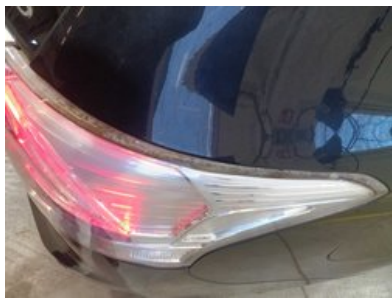
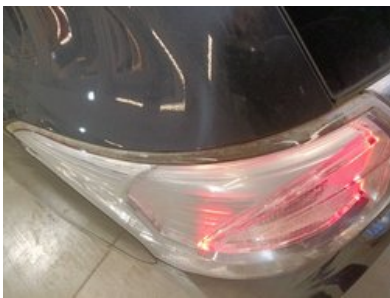
- ✔ **1. Tuled:** Tagatuled (Pidurituled, udutuled, suunatud) - Toimimine, kahjustused ja värv

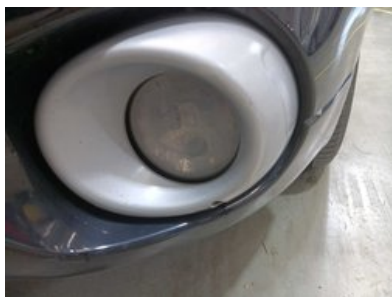
- ✔ **2. Tuled:** Esituled (Päevatuled, Kaugtuled, Udu, Suunatud) - Põhiline Toimimine, Kahjustused ja Värv

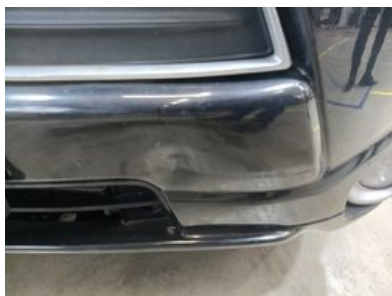
- ✔ **3. Esiosa:** Esistange - Seisukord ja Joondus

- ✓ 1. Remonti Puskurit

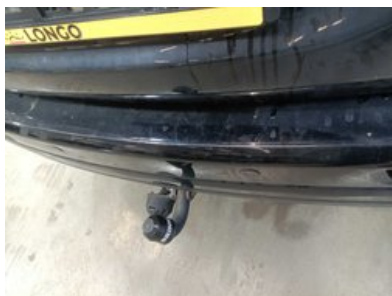
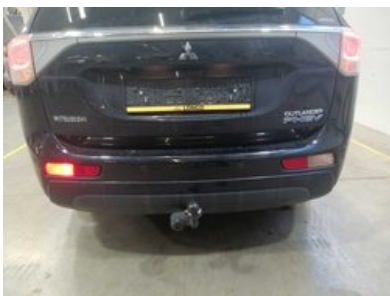
- ✔ **4. Tagaosa:** Tagumine stange - Seisukord ja joondus

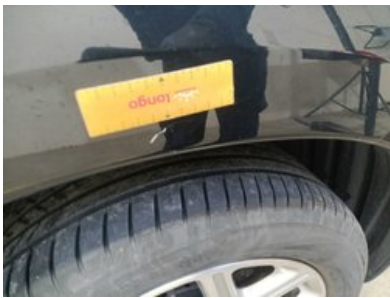
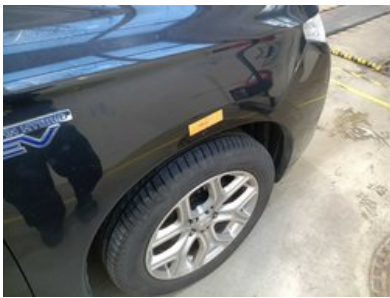
✔ **5. Külg:** Vasak ja Parem Külg - Nähtavad Kahjustused ja Kriimustused

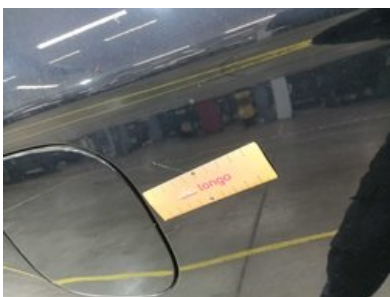
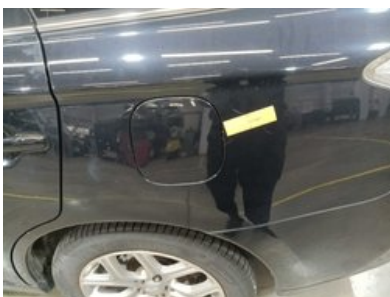
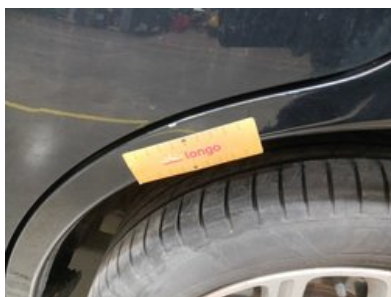
✔ **6. Külg:** Vasak ja Parem Külg - Nähtavad Kahjustused ja Kriimustused

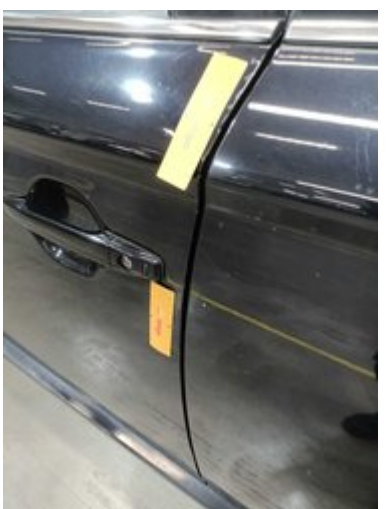
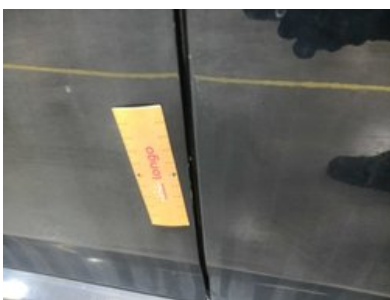
✔ **7. Külg:** Vasak ja Parem Külg - Nähtavad Kahjustused ja Kriimustused

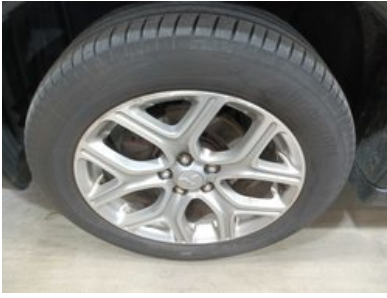
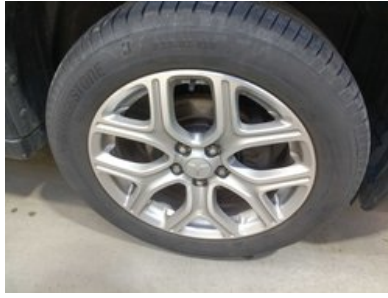
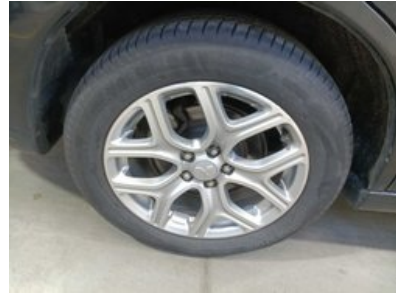
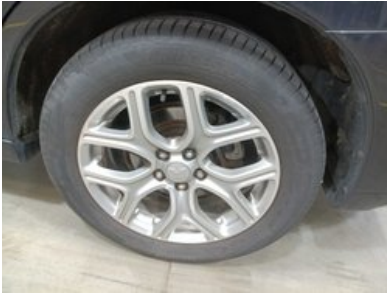
✓ **8. Külg:** Veljed - Seisukord

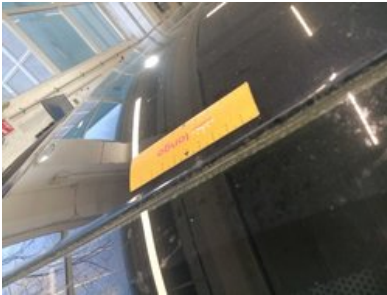
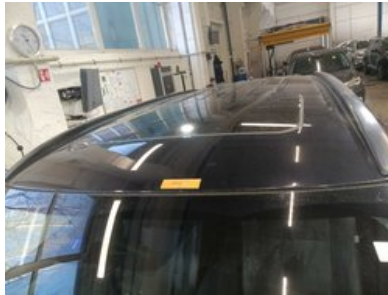
✓ **9. Muu:** Katus - Nähtavad kahjustused (nt rahekahjustused)
