# Diagnostikaaruanne

## 2021 VOLVO V90 Inscription

| VIN-kood: YV1PWBFD1167891 | Kütusekulu: 1.70 l/100km |

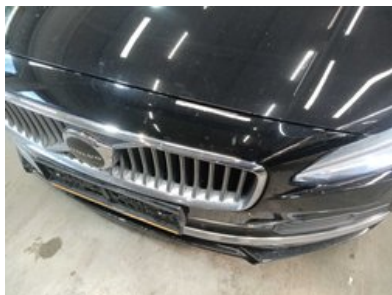
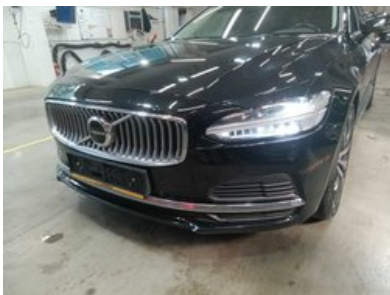
### ✓ 1. Esiosa: Esistange - Seisukord ja Joondus

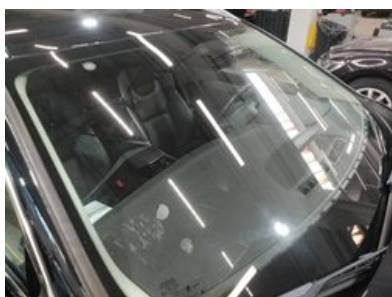
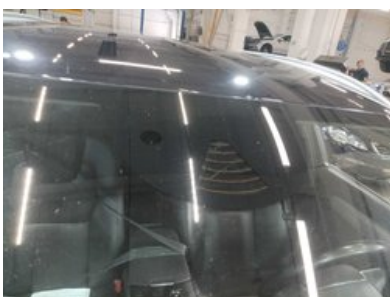
### ✓ 2. Esiosa: Esiklaasi terviklikkus - puuduvad tehnölevaatust välistavad kahjustused

- ✓ 1. Esiklaasi Vahetamine

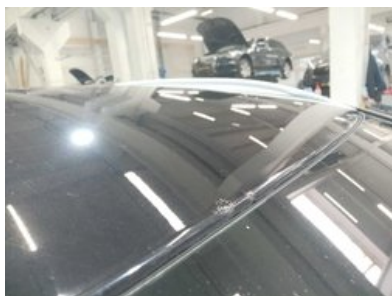
### ✓ 3. Muu: Katus - Nähtavad kahjustused (nt rahekahjustused)

- ✓ 1. Värv Katus

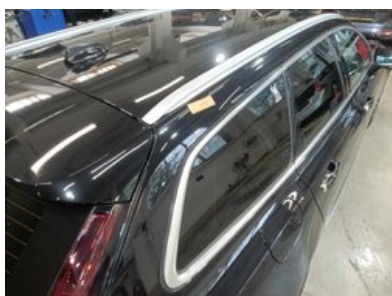
### ✓ 4. Külg: Vasak ja Parem Külg - Nähtavad Kahjustused ja Kriimustused

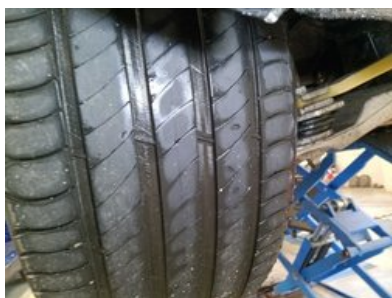
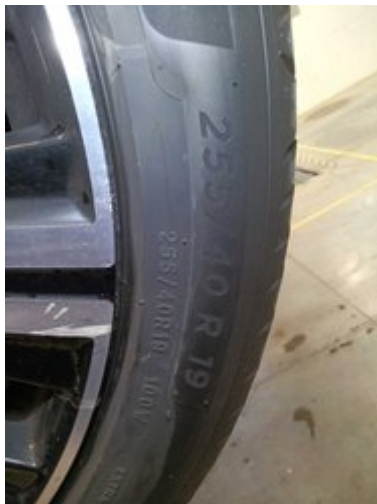
✓ **3. MUU:** Vahetada Rehve

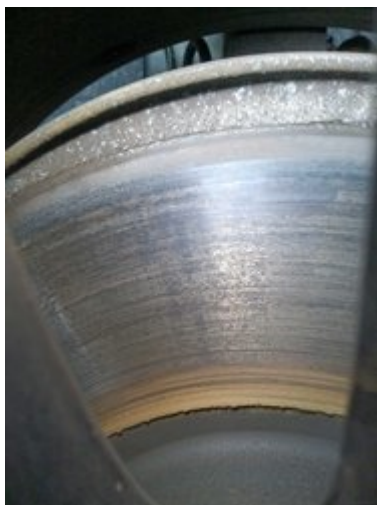
✓ **4. PIDURID:** Esimesed Pidurikettad Mõlemad

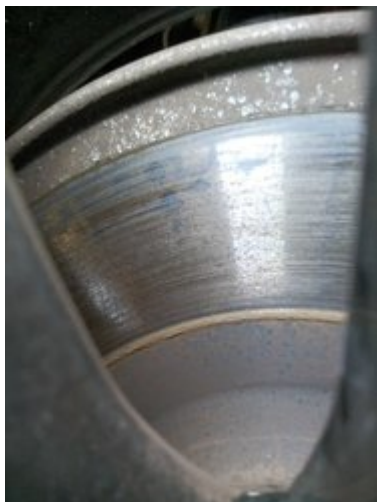
✓ **5. PIDURID:** Tagumine Piduri Ketas (Mõlemad)

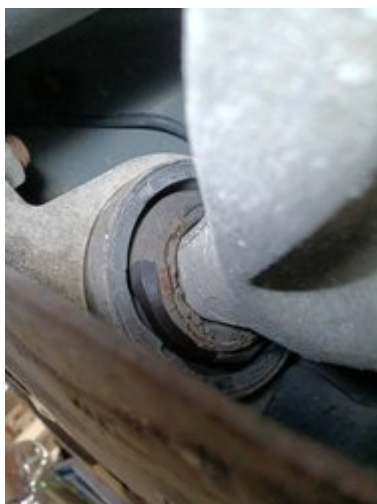
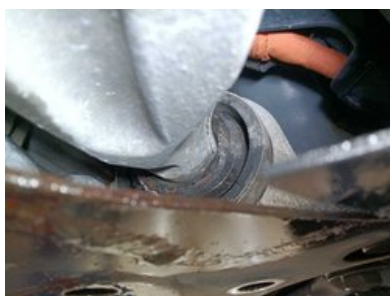
✓ **6. VEDRUSTUS:** Vedrustuse Alumise Õla Puksid Mõlemad
