# Diagnostikaaruanne

## 2020 OPEL GRANDLAND X Business Executive

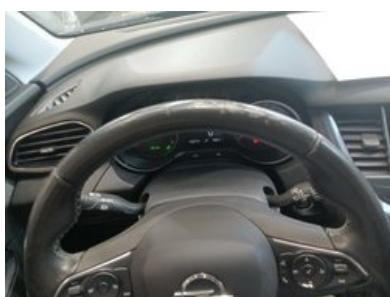
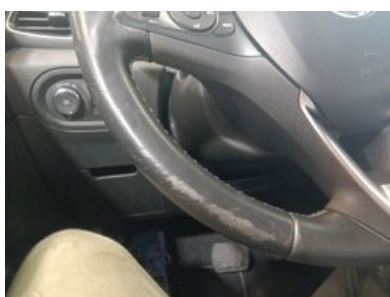
### ✓ 2. Esiosa: Rool - Seisukord

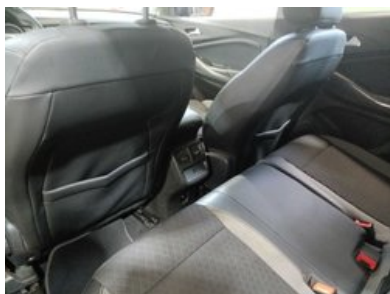
### ✓ 3. Istmed: Kõik Istmed - Seisukord

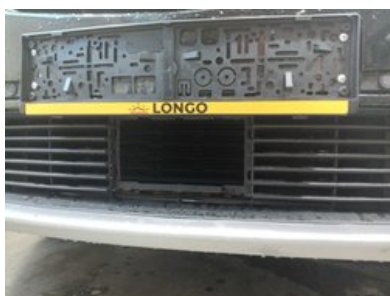
### ✓ 1. Esiosa: Esivõre - Seisukord

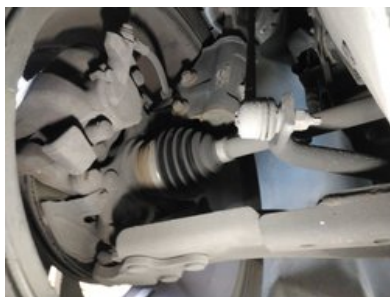
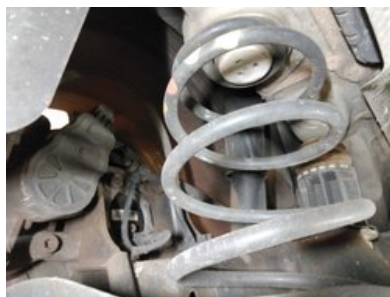
✓ **4. VEDRUSTUS:** Vedrustuse Ülevaatus

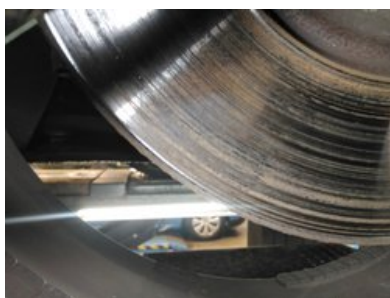
✓ **5. PIDURID:** Pidurite Ülevaatus
