# Diagnostikaaruanne

## 2019 MERCEDES BENZ GLC220

# Ettevalmistus- ja remondiaruanne

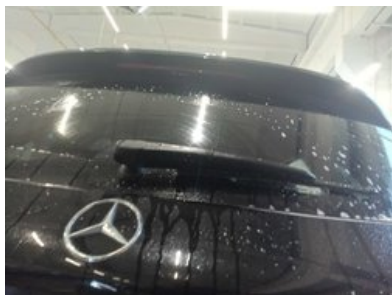
- ✓ **1. Esiosa:** Klaasipuhasti Kumm ja Käepide (Ees ja Taga) - Seisukord

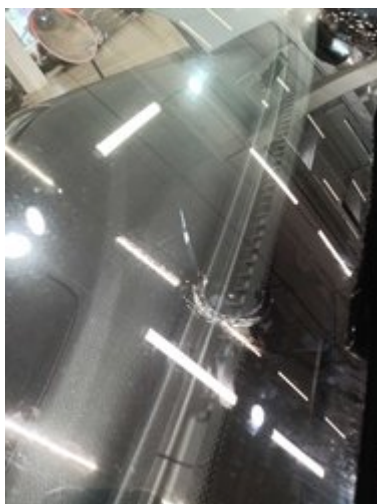
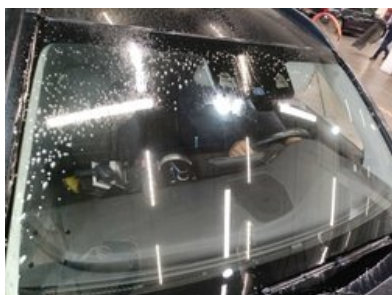
- ✓ **1. Esiosa:** Esiklaasi terviklikkus - puuduvad tehnöülevaatust välistavad kahjustused

- ✓ 1. Esiklaasi Vahetamine

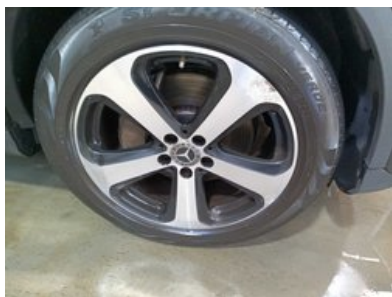
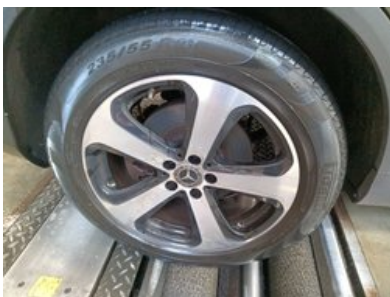
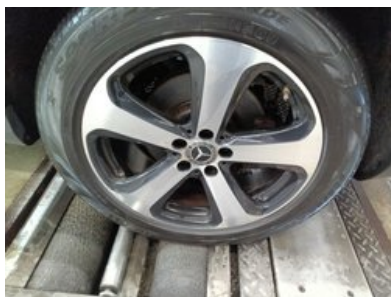
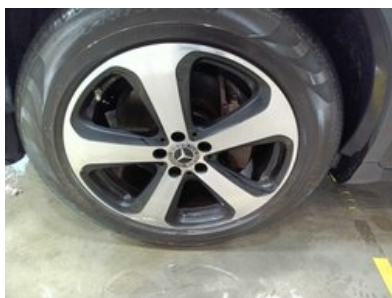
✓ **2. Külg:** Veljed - Seisukord

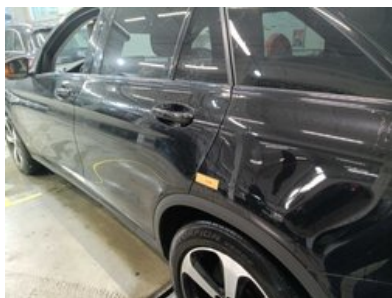
✓ **3. Külg:** Vasak ja Parem Külg - Nähtavad Kahjustused ja Kriimustused

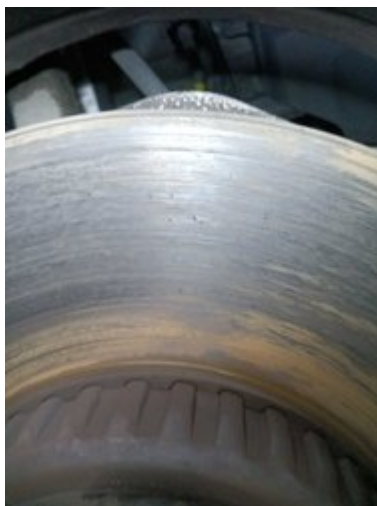
✓ **1. PIDURID:** Esimesed Pidurikettad Mõlemad

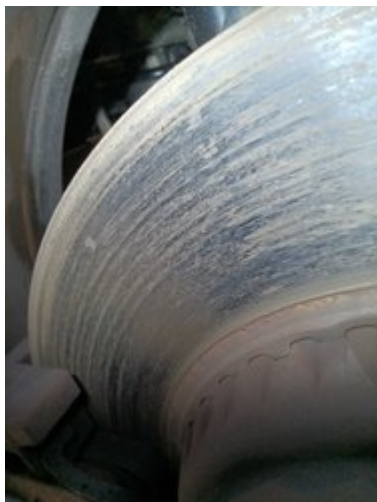
✓ **2. PIDURID:** Tagumine Piduri Ketas (Mõlemad)

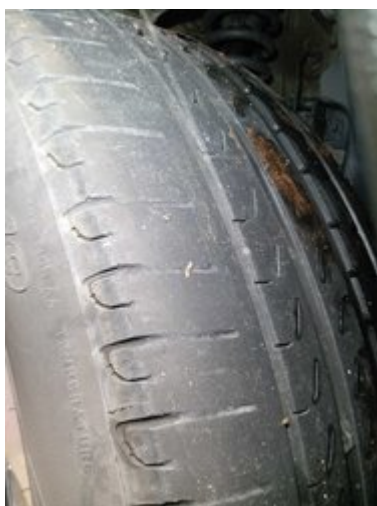
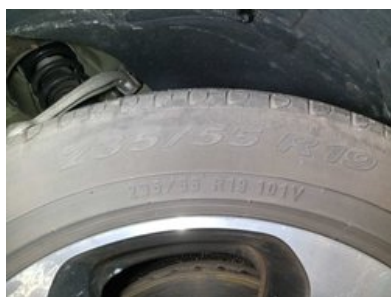
✓ **4. MUU:** Vahetada Rehve

- ✓ 1. Vahetada Rehve
- ✓ 2. Mootoriõli ja Filtri Vahetus
