# Diagnostikaaruanne

## 2015 NISSAN QASHQAI Acenta

### Tuvastatud puuduste kokkuvõte

Longo poolt läbi viidud põhjaliku diagnostika käigus, 18 puudust olid tuvastatud sõidukis.

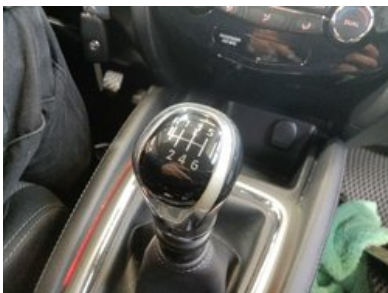
✔ **1. Salong:** Käigukang Katik ja Käigukang Nupp - Seisukord

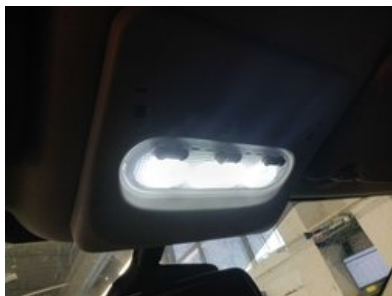
✓ **2. Salong:** Salongi Valgustus - Toimimine ja Kahjustused

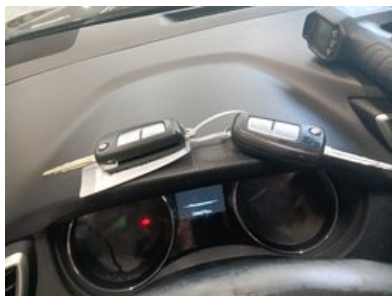
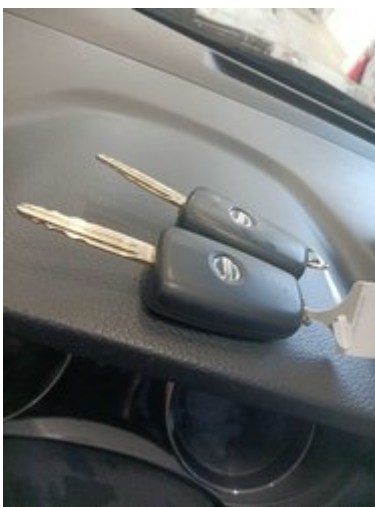
✓ **3. Salong:** Tarvikud - Toimimine ja Seisukord

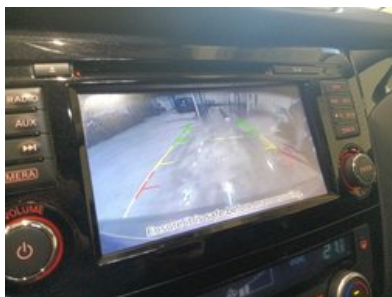
✓ **4. Salong:** Tarvikud - Toimimine ja Seisukord

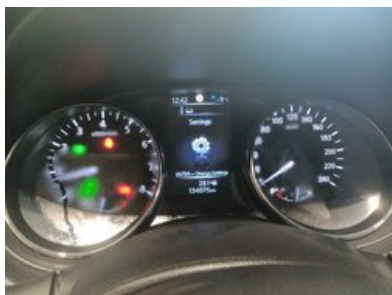
✓ **5. Salong:** Tarvikud - Toimimine ja Seisukord

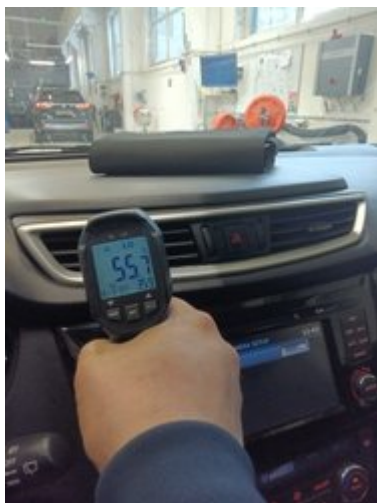
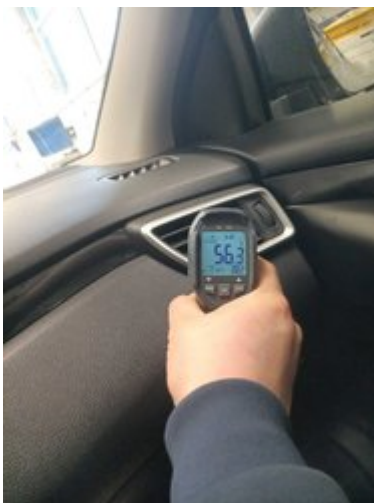
✓ **6. Salong:** Tarvikud - Toimimine ja Seisukord

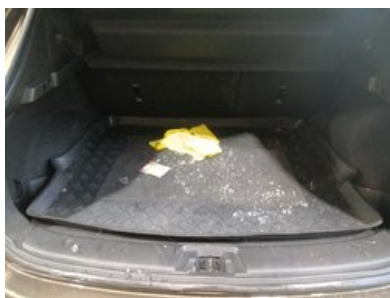
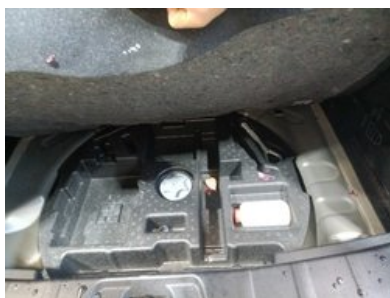
✓ **7. Salong:** Tarvikud - Toimimine ja Seisukord

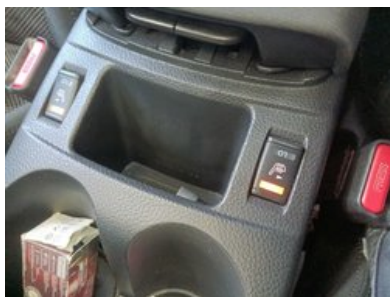
✓ **8. Toiming:** Istmesoendused - Toimimine (Juht ja kaassõitja)

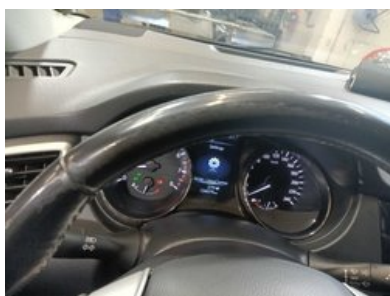
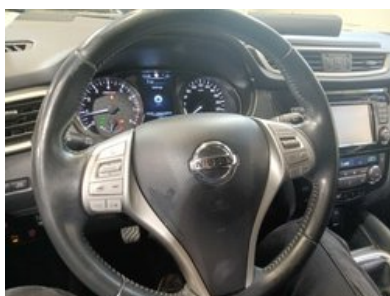
✓ **9. Esiosa:** Rool - Seisukord

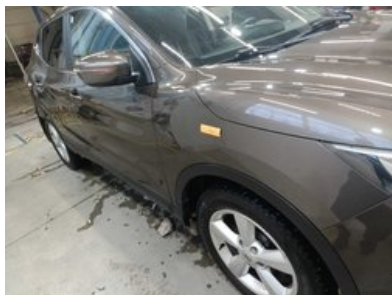
- ✓ **1. Külg:** Vasak ja Parem Külg - Nähtavad Kahjustused ja Kriimustused

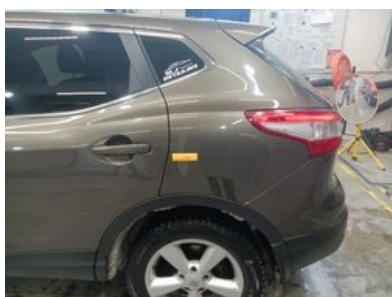
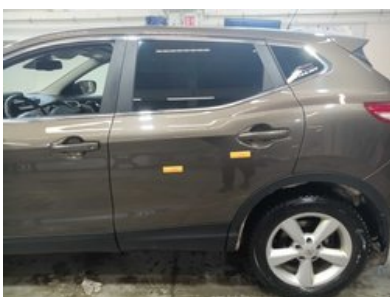
- ✓ **2. Külg:** Vasak ja Parem Külg - Nähtavad Kahjustused ja Kriimustused

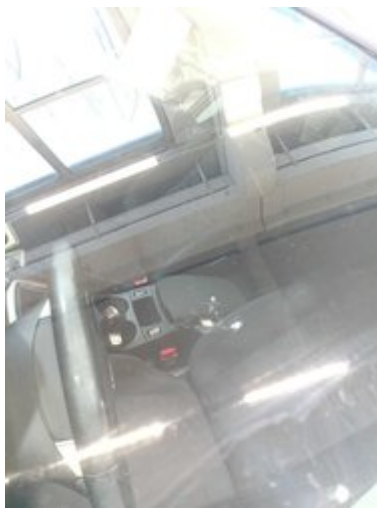
- ✓ **3. Esiosa:** Esiklaasi terviklikkus - puuduvad tehnöülevaatust välistavad kahjustused

- ✓ 1. Esiklaasi Remont

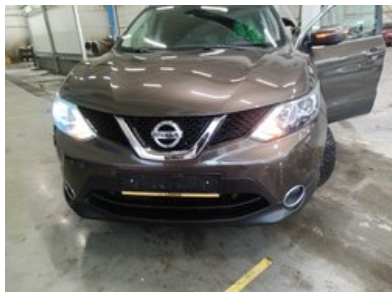
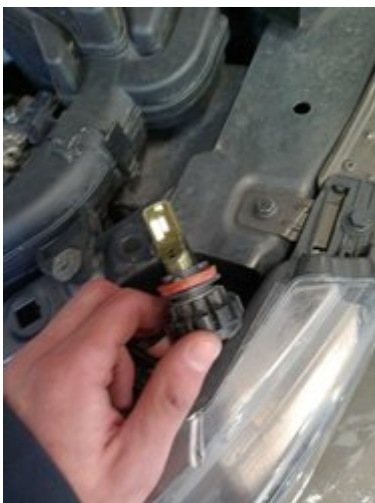
✓ **4. Tuled:** Lambipirnid

- ✓ 1. Mootoriõli ja Filtri Vahetus
- ✓ 2. Laadida Akut
- ✓ 3. Vaheta Pirn Esitulede Jaoks

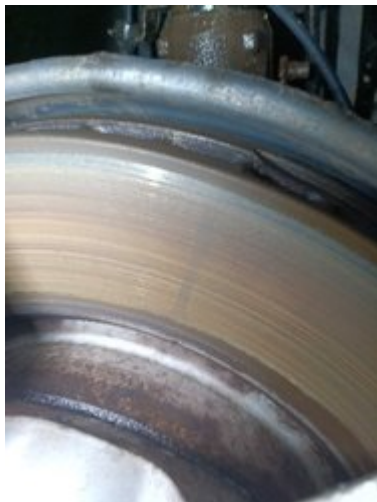
✓ **3. PIDURID:** Esimesed Pidurikettad Mõlemad

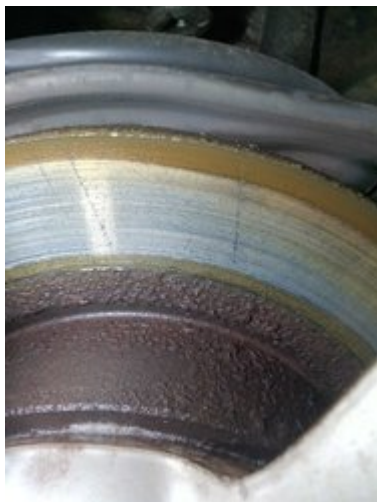
✓ **4. PIDURID:** Tagumine Piduri Ketas (Mõlemad)

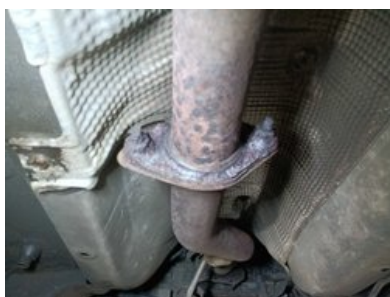
✓ **5. HEITGAASISÜSTEEM:** Väljalaskeühendus
