# Diagnostikaaruanne

## 2017 TOYOTA AURIS Pro

Longo poolt läbi viidud põhjaliku diagnostika käigus, 11 puudust olid tuvastatud sõidukis.

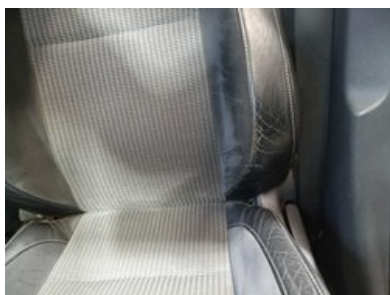
✔ **1. Istmed:** Kõik Istmed - Seisukord

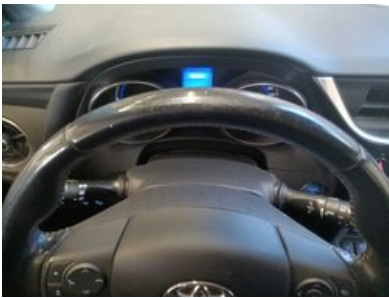
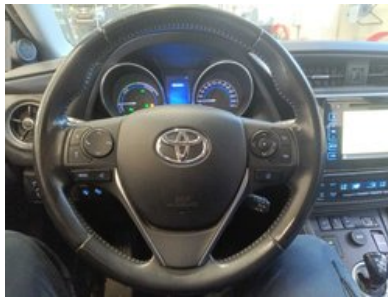
✓ **3. Esiosa:** Rool - Seisukord

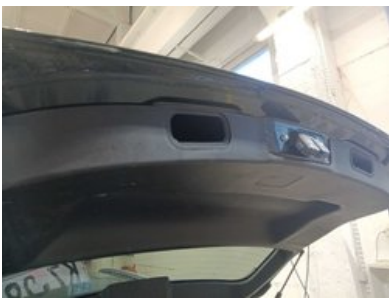
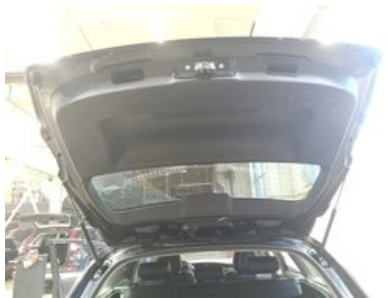
✓ **4. Salong:** Katted ja liistud - Seisukord

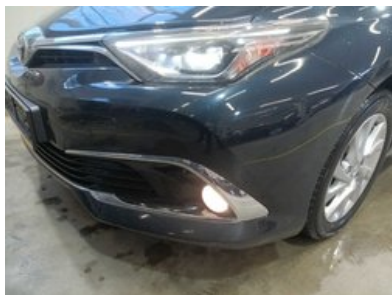
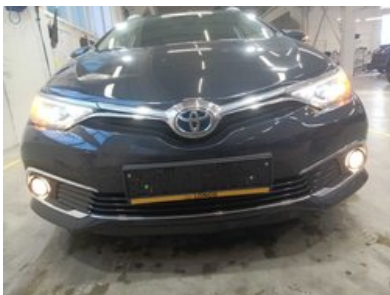
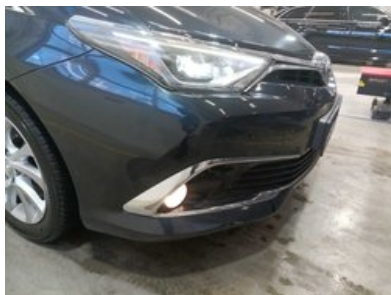
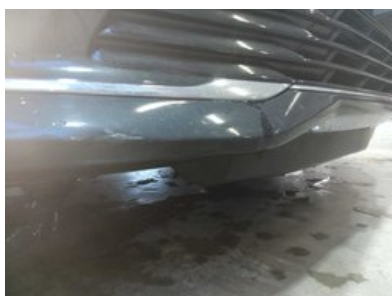
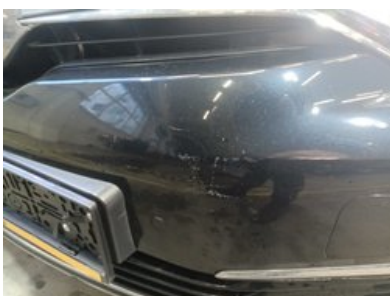
### ✓ 1. Esiosa: Esistange - Seisukord ja Joondus

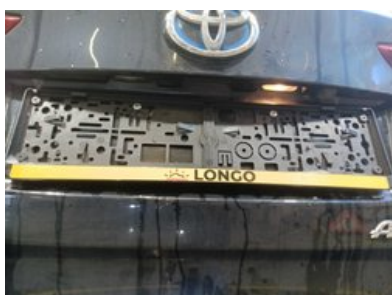
### ✓ 2. Tuled: Lambipirnid

- ✓ 1. Laadida Akut
- ✓ 2. Mootoriõli ja Filtri Vahetus
- ✓ 3. Numbrimärgi Valgustuse Pirnide Vahetus

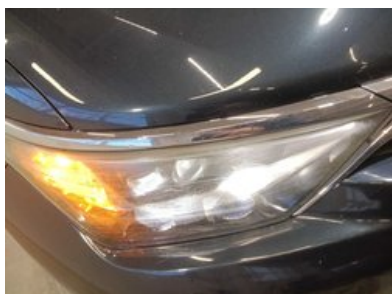
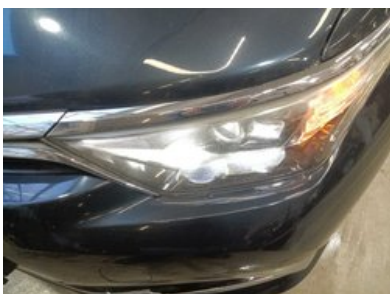
### ✓ 3. Muu: Täiendavad Poleerimistööd

- ✓ 1. Kere pesemine
- ✓ 2. Salongi süvapuhasus ainult hüpoallergeensete puhastusvahendidega
- ✓ 3. Kere poleerimine pärast puhastamist

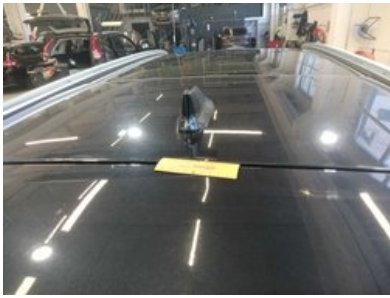
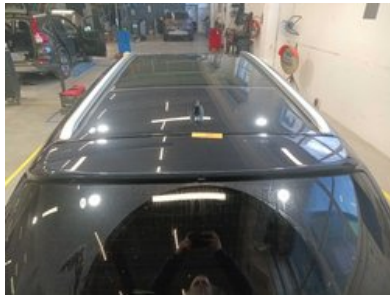
✔ **4. Muu:** Katus - Nähtavad kahjustused (nt rahekahjustused)

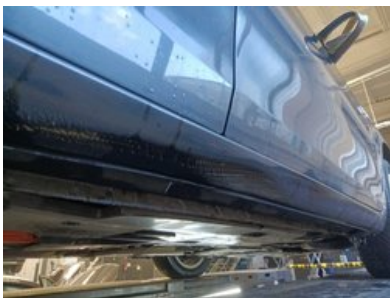
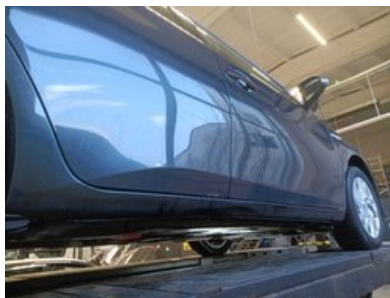
✔ **5. Külg:** Vasak ja Parem Külg - Nähtavad Kahjustused ja Kriimustused

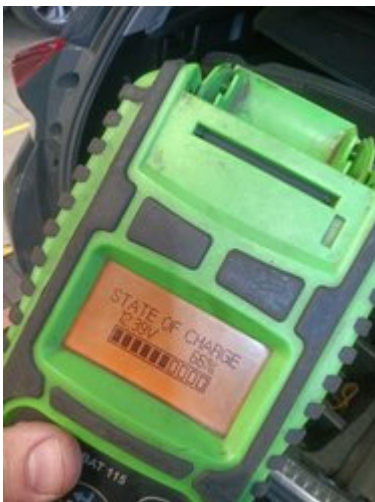
✔ **2. MUU:** Laadida Akut
