# Diagnostikaaruanne

## 2023 OPEL MOKKA Turbo

Läbisõit lõpetamise kuupäeval: 79 201 km

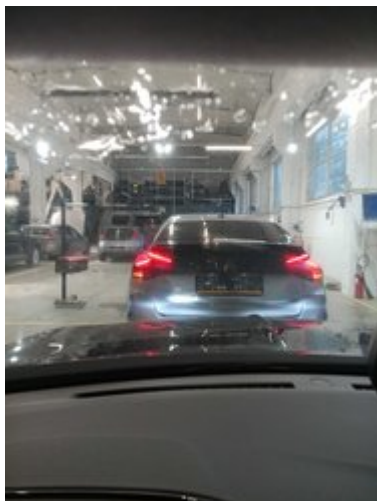
- ✓ **1. Esiosa:** Klaasipuhasti Kumm ja Käepide (Ees ja Taga) - Seisukord

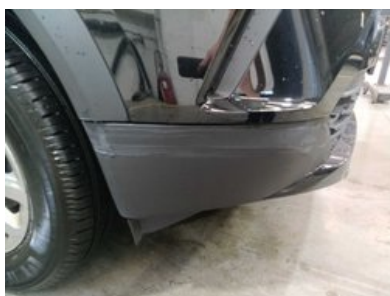
- ✓ **1. Esiosa:** Esistange - Seisukord ja Joondus

- ✓ 1. Esipõrkekaitse Värvimine

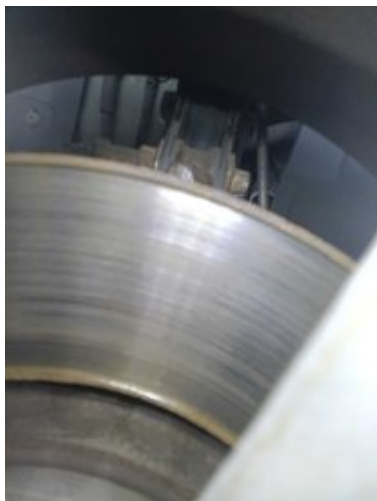
### ✓ 1. PIDURID: Esimesed Pidurikettad Mõlemad
