# Diagnostikaaruanne

## 2020 VOLKSWAGEN ID.3 Pro First 58 kWh

### Tuvastatud puuduste kokkuvõte

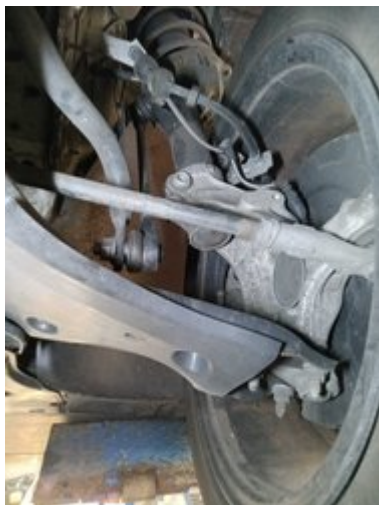
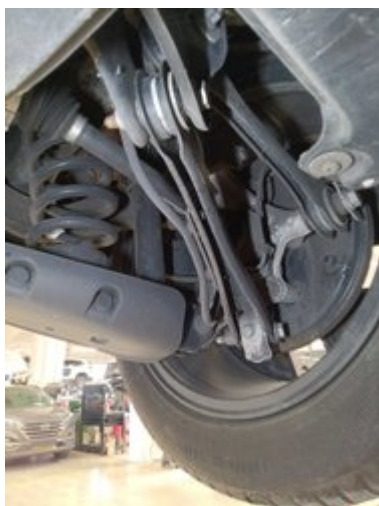
### ✓ 1. VEDRUSTUS: Veermiku seisukord
