Diagnostikaaruanne

2020 TOYOTA COROLLA Style

Diagnostika üksikasjad

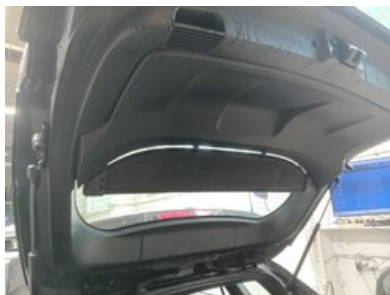
- ✔ **1. Salong:** Katted ja liistud - Seisukord

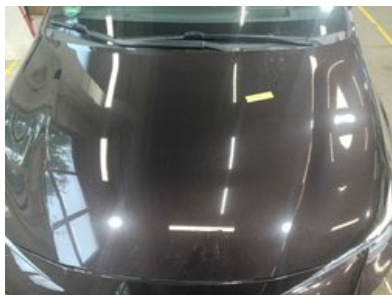
- ✓ **1. Esiosa:** Kapott - Nähtavad Kahjustused

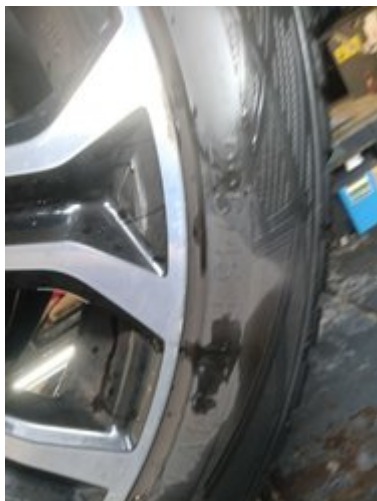
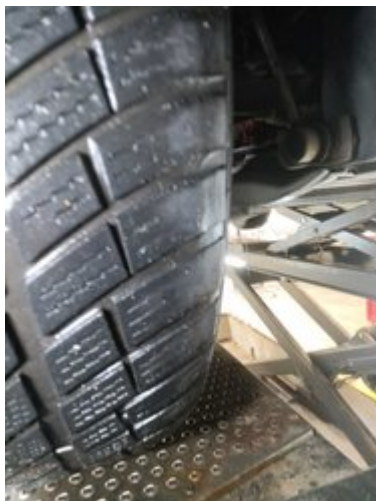
-
- ✓ **2. MUU:** Vahetada Rehve

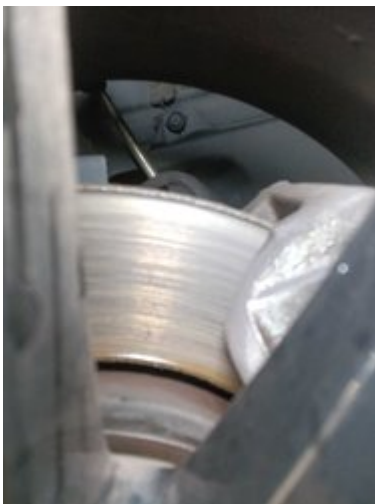
✓ **3. PIDURID:** Esimesed Pidurikettad Mõlemad
