# Diagnostikaaruanne

## 2016 LEXUS NX300H Business Line

Läbisõit lõpetamise kuupäeval: 253 644 km

Kontrollitud Longo Shared Service sertifitseeritud diagnostika meeskonna poolt: Arnas S., Mindaugas G.

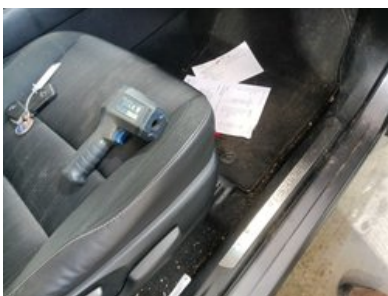
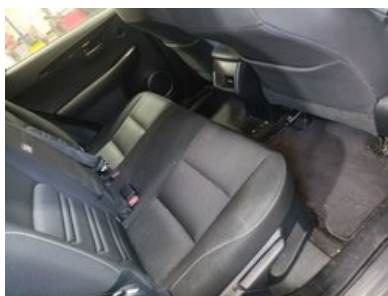
✔ **1. Salong:** Täiendavad Puhastustööd

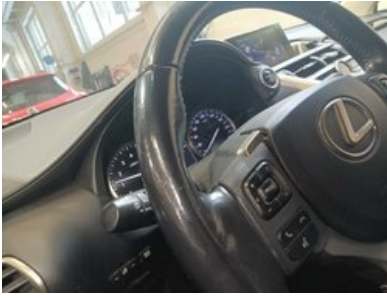
✓ **2. Esiosa:** Rool - Seisukord

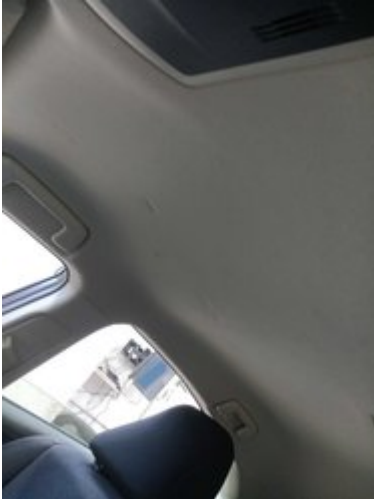
✓ **3. Esiosa:** Laepolster - Seisukord

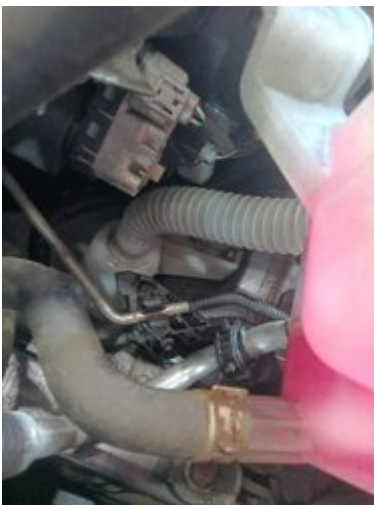
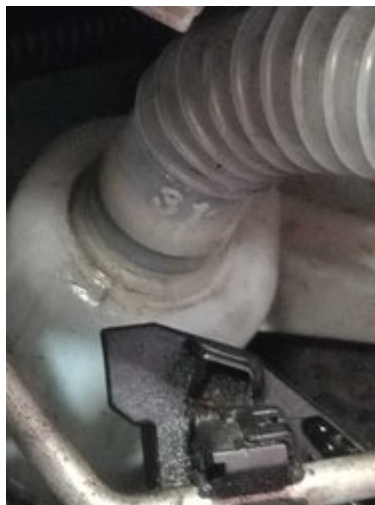
✓ **1. Esiosa:** Klaasipesuvedeliku Tase (Talvel Ka Talvine Vedelik)

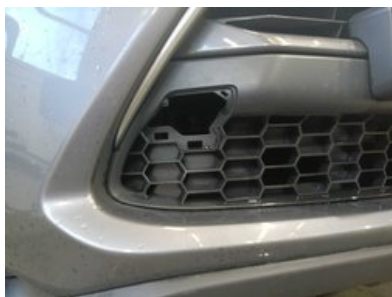
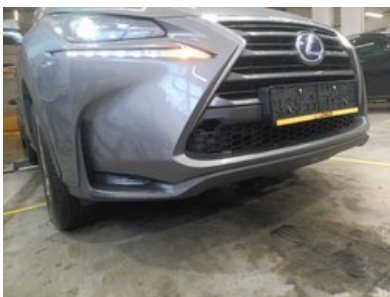
✓ **2. Esiosa:** Esistange - Seisukord ja Joondus

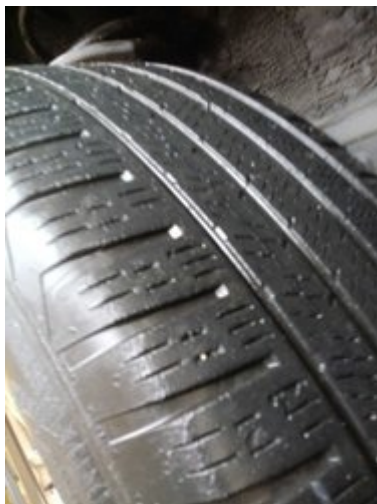
✓ **2. MUU:** Vahetada Rehve

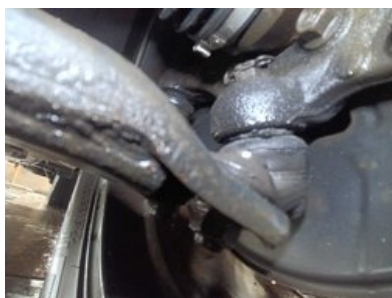
✓ **3. VEDRUSTUS:** Kuuliiges Alumine Mõlemad Pooled
