Diagnostikaaruanne

2020 HYUNDAI I30 N-Performance

Tuvastatud puuduste kokkuvõte

Longo poolt läbi viidud põhjaliku diagnostika käigus, 4 puudust olid tuvastatud sõidukis.

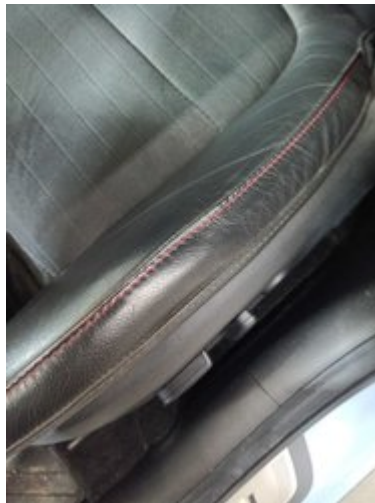
- ✓ **2. Istmed:** Kõik Istmed - Seisukord

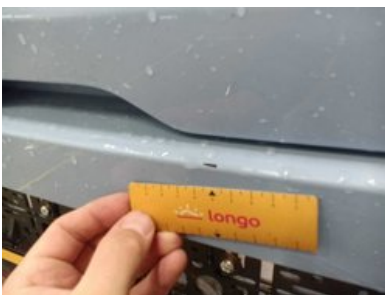
- ✓ **1. Tagaosa:** Tagumine stange - Seisukord ja joendus

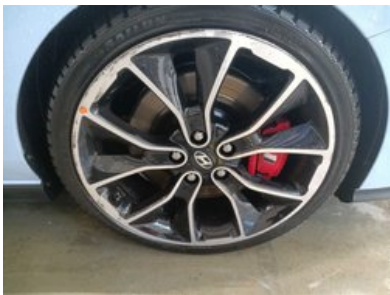
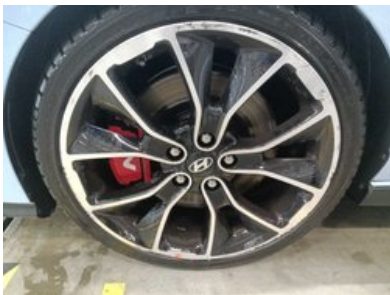
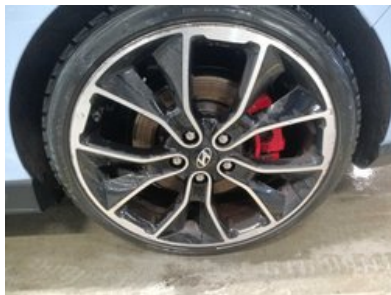
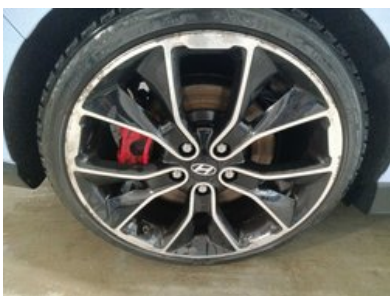
✓ **2. Külg: Veljed - Seisukord**
