# Diagnostikaaruanne

## 2016 NISSAN QASHQAI Tekna

Läbisõit lõpetamise kuupäeval: 166 574 km

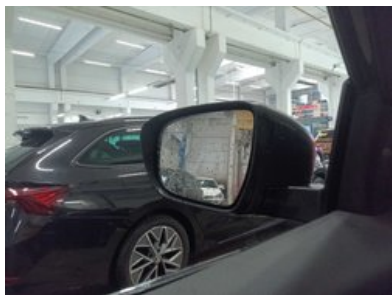
- ✓ **1. Uksed:** Välised Küljepeeglid - Elektrooniline Juhtimine, Kokkuklappimine ja Reguleerimine

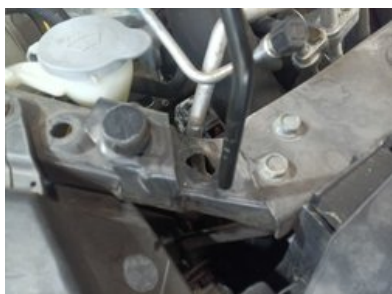
- ✓ **1. Esiosa:** Kapoti Avamise ja Hoidmise Mehhanism

- ✓ 1. Vaheta Tagumised Tuled
- ✓ 2. Vaheta Mootorikapoti Avamise Mehhanism

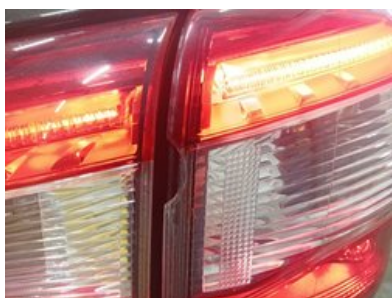
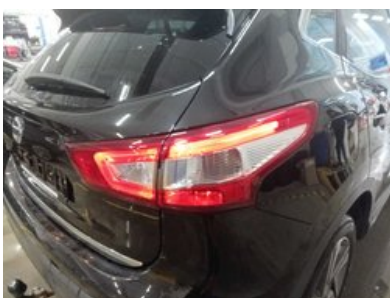
- ✓ **2. Tuled:** Tagatuled (Pidurituled, udutuled, suunatud) - Toimimine, kahjustused ja värv
