# Diagnostikaaruanne

## 2022 RENAULT KADJAR Equilibre

# Ettevalmistus- ja remondiaruanne

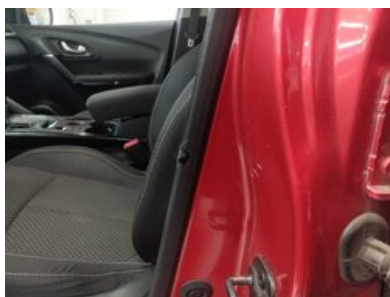
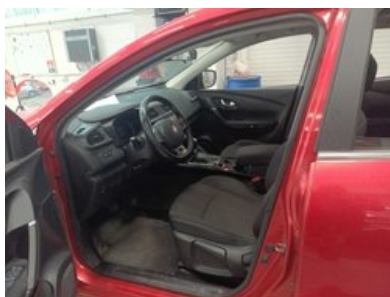
- ✓ 1. **Uksed:** Uste Kummitihendid

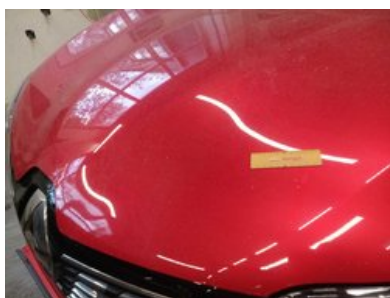
- ✓ 1. **Esiosa:** Kapott - Nähtavad Kahjustused

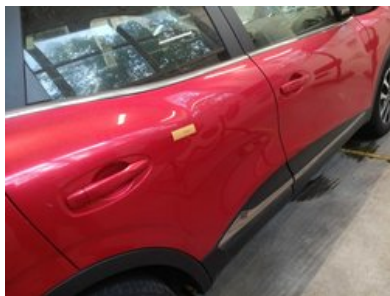
✓ **2. Külg:** Vasak ja Parem Külg - Nähtavad Kahjustused ja Kriimustused

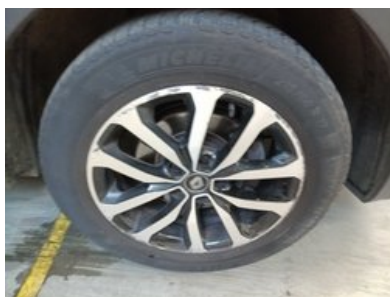
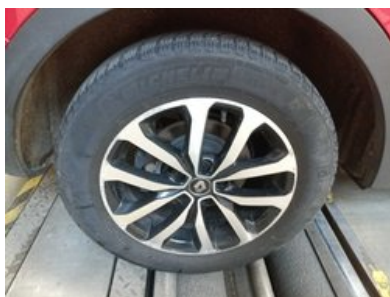
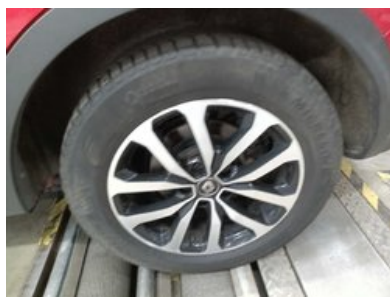
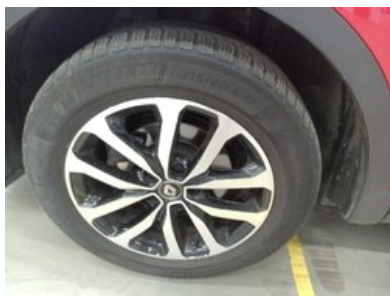
✓ **3. Külg:** Veljed - Seisukord

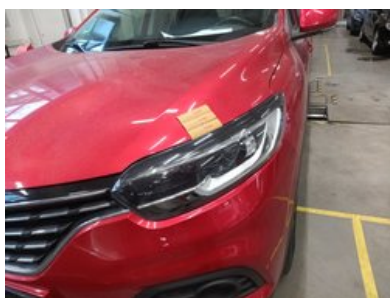
✓ **4. Tuled:** Lambipirnid

- ✓ 1. Esimesed Pidurikettad (Mõlemad)
- ✓ 2. Laadida Akut
- ✓ 3. Mootoriõli ja Filtri Vahetus
- ✓ 4. Vahetada Rehve
- ✓ 5. Jahutussüsteemi Täitmine
- ✓ 6. Vaheta Pirn Esitulede Jaoks

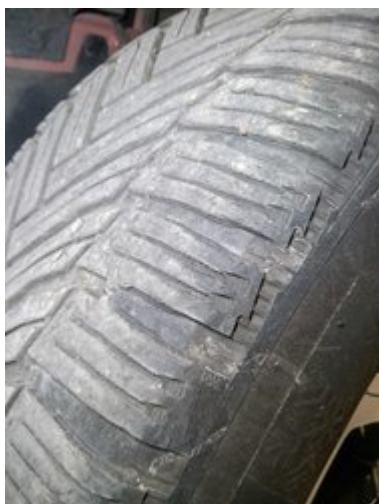
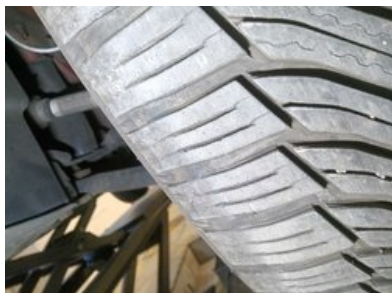
✓ **4. MUU:** Vahetada Rehve

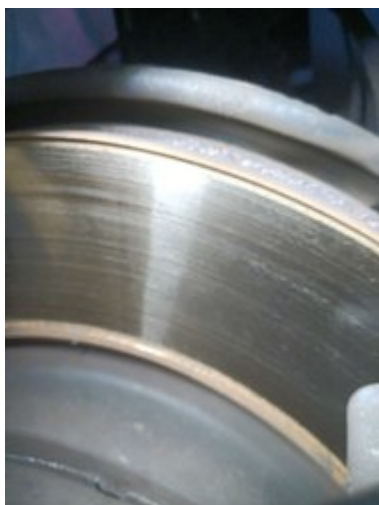
✓ **5. PIDURID:** Esimesed Pidurikettad Mõlemad
