# Diagnostikaaruanne

## 2019 PEUGEOT 3008 GT

Läbisõit lõpetamise kuupäeval: 129 405 km

Longo poolt läbi viidud põhjaliku diagnostika käigus, 7 puudust olid tuvastatud sõidukis.

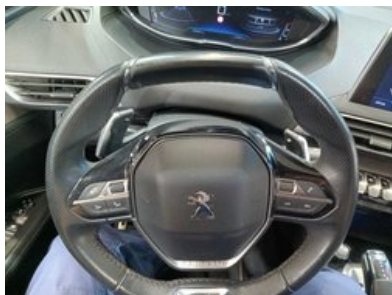
### ✓ 1. Esiosa: Rool - Seisukord

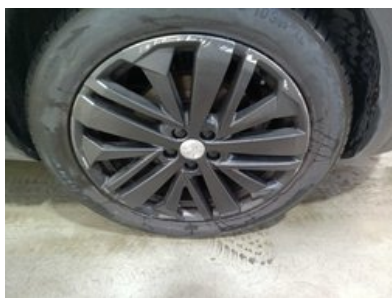
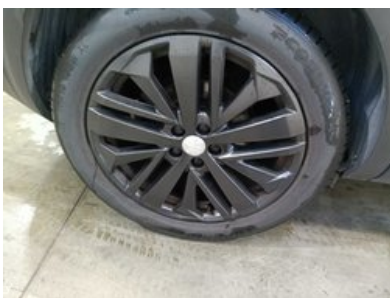
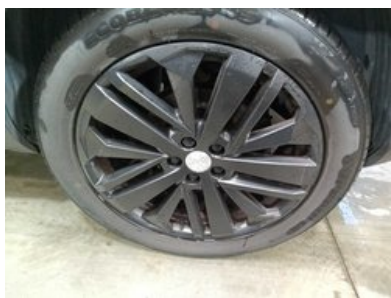
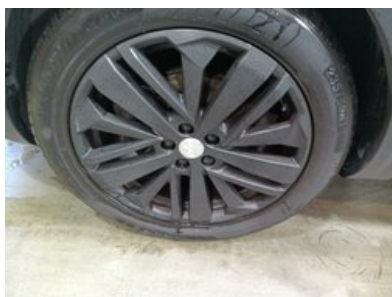
### ✓ 1. Külg: Veljed - Seisukord

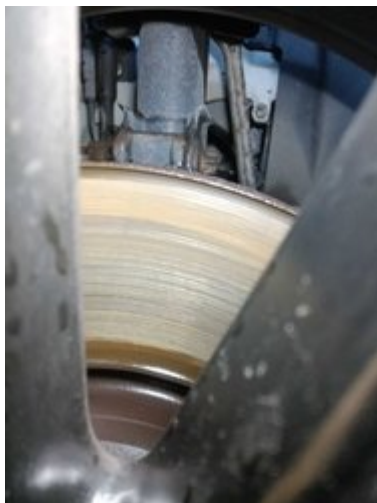
- ✓ **1. PIDURID:** Esimesed Piduriketasd Mõlemad (Klotsid Eemaldatud)

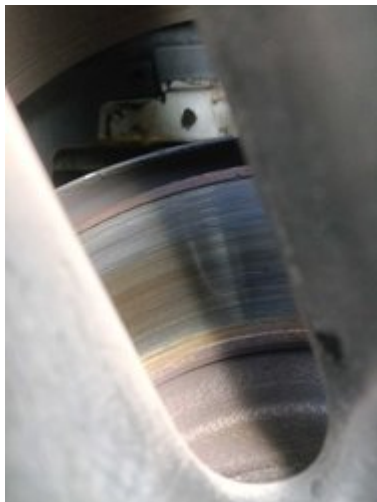
- ✓ **2. PIDURID:** Tagumine Piduri Ketas (Mõlemad) koos Klotsidega

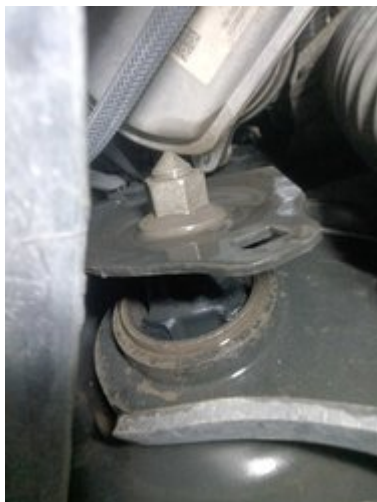
✓ **4. VEDRUSTUS:** Vedrustuse Alumine Ölg Tagumine Mõlemad

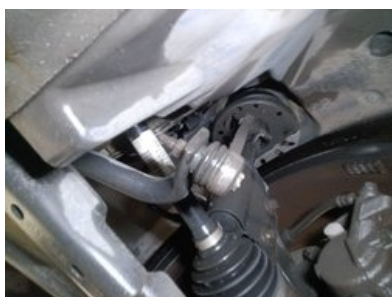
✓ **5. VEDRUSTUS:** Stabilisaatori Välimine Varras, Mõlemad Pooled

- ✓ 1. Stabilisaatori Link - Välimine (Mõlemad)
- ✓ 2. Mootoriõli ja Filtri Vahetus
