# Diagnostikaaruanne

## 2014 BMW X5 M

| VIN-kood: WBAKS810500H90752 | Kütusekulu: 6.70 l/100km |

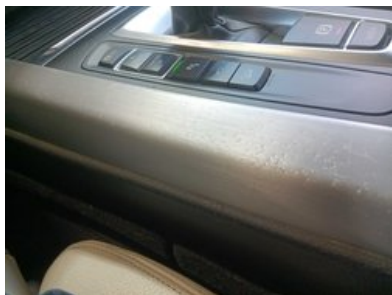
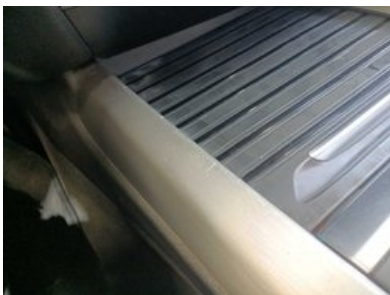
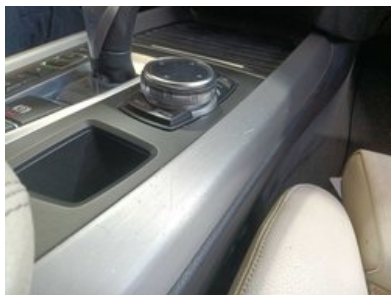
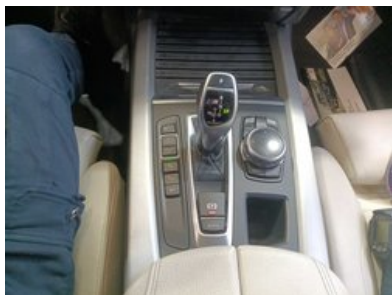
### ✓ 1. Salong: Katted ja liistud - Seisukord

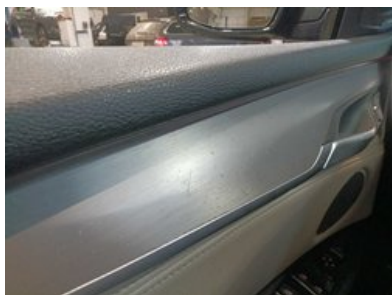
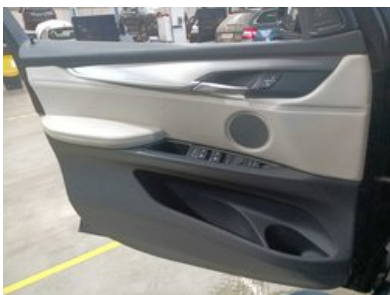
### ✓ 2. Uksed: Katted ja liistud - Seisukord

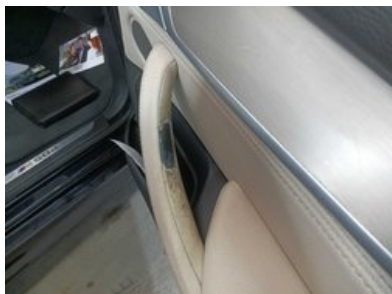
### ✓ 3. Uksed: Uksekäepidemed - Toimimine ja Seisukord

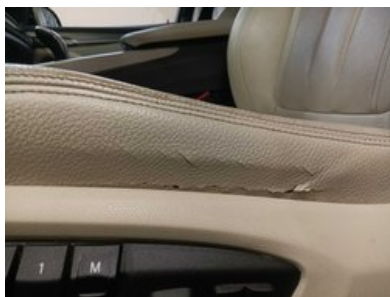
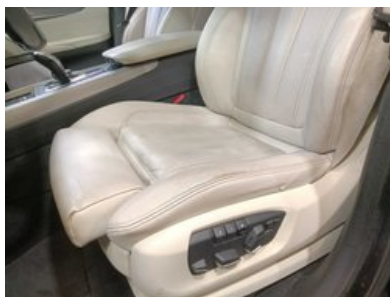
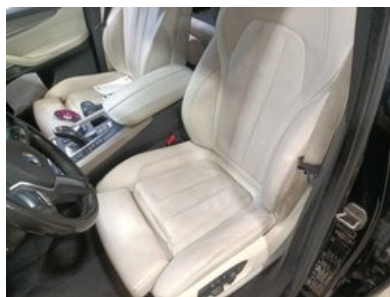
✓ **4. Istmed:** Kõik Istmed - Seisukord

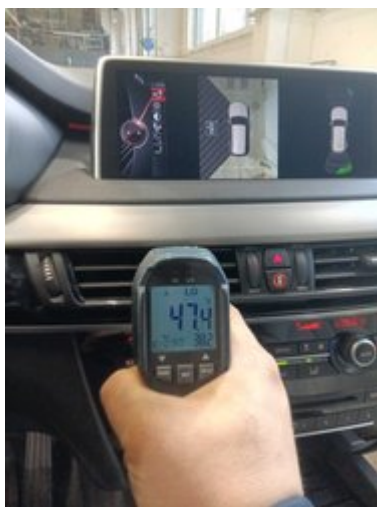
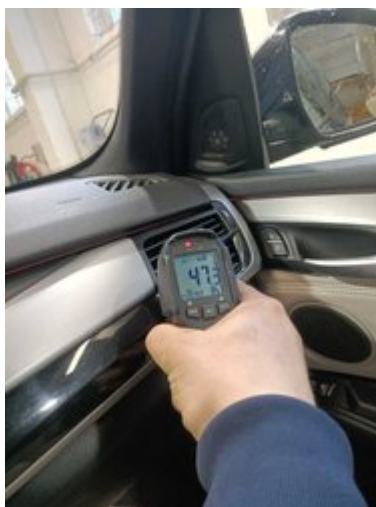
✓ **5. Toiming:** Küttesüsteem - Toimimine

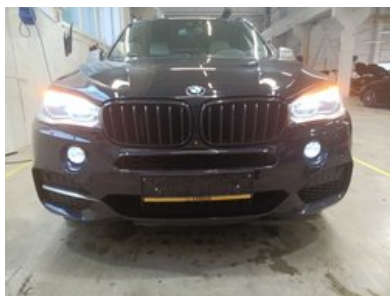
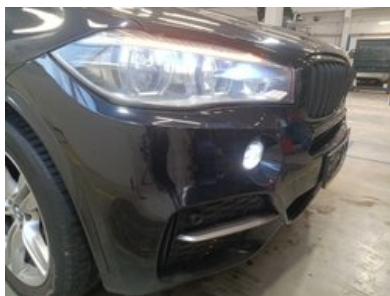
✓ **1. Esiosa:** Esistange - Seisukord ja Joondus

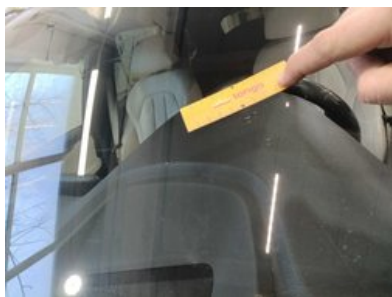
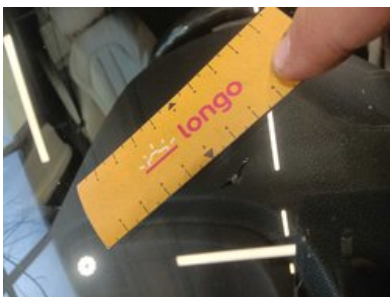
✓ **2. Esiosa:** Esiklaasi terviklikkus - puuduvad tehnõulevaatust välistavad kahjustused

- ✓ 1. Vaheta Tuled Auto Küljel
- ✓ 2. Esiklaasi Remont

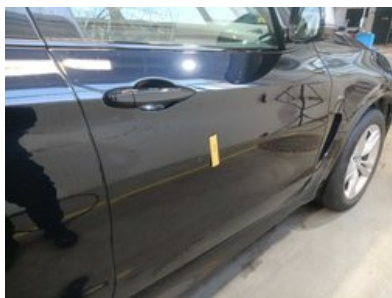
✓ **3. Külg:** Vasak ja Parem Külg - Nähtavad Kahjustused ja Kriimustused

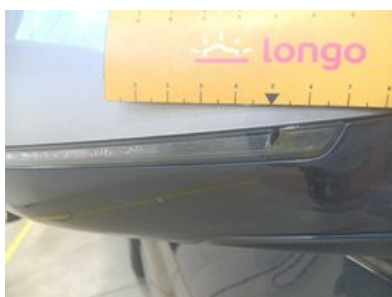
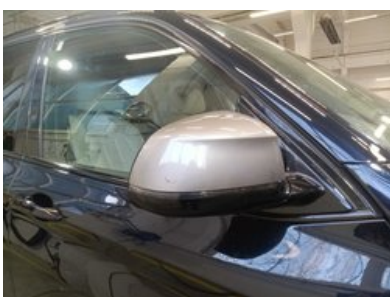
✓ **4. Tuled:** Auto Küljetuled - Toimimine, Kahjustused ja Värv

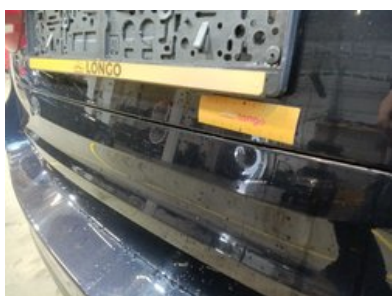
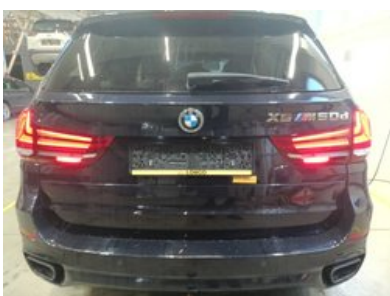
✓ **5. Tagaosa:** Pagasiluuk - Nähtavad kahjustused

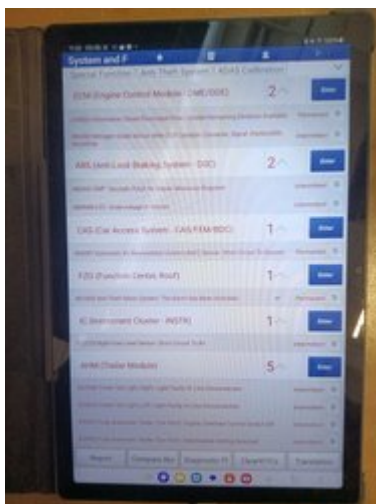
### ✓ 2. MUU: DPF Filtri Regeneereimine/Puhastamine

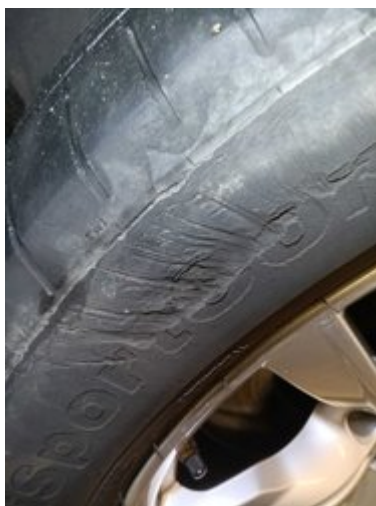
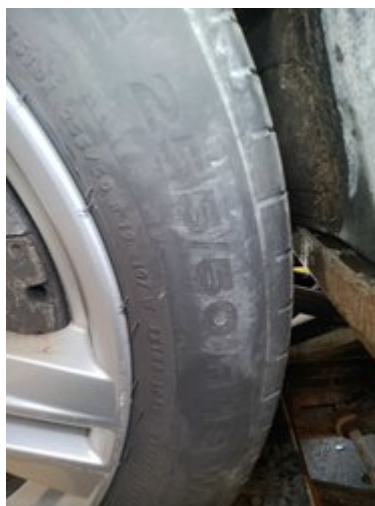
### ✓ 4. MUU: Vahetada Rehve

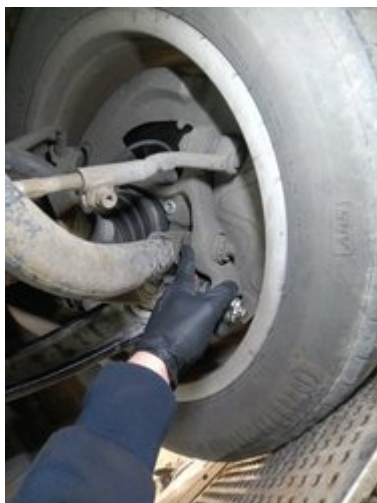
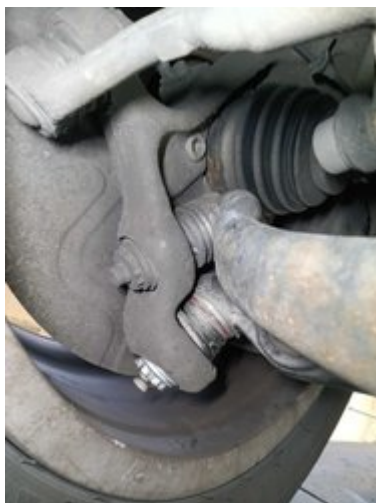
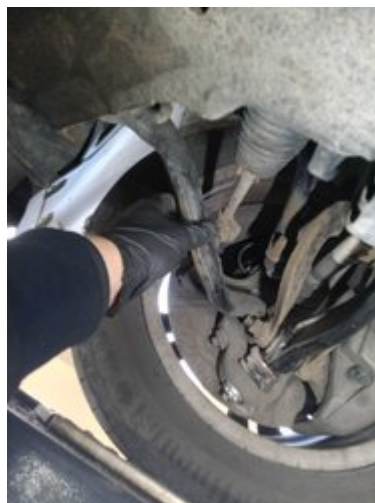
✓ **5. VEDRUSTUS:** Esivedrustuse Alumise Hoova Kuulliigenid

- ✓ 1. Lämmastikoksiidi Andur Pärast Katalüsaatorit
- ✓ 2. Esivedrustuse Alumine Hoovad Mõlemad Pooled
- ✓ 3. Laadida Akut
- ✓ 4. Mootoriõli ja Filtri Vahetus
- ✓ 5. DPF Filtri Regenereerimine/Puhastamine
- ✓ 6. Esivedrustuse Alumise Õla Kuulliigendid
- ✓ 7. Tagumised Piduriklotsid

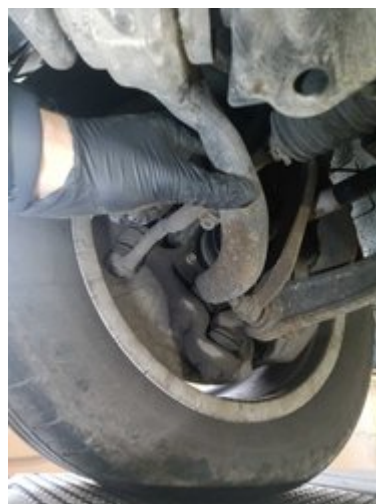
✓ **6. VEDRUSTUS:** Vedrustuse Alumine Õlg Eesmine

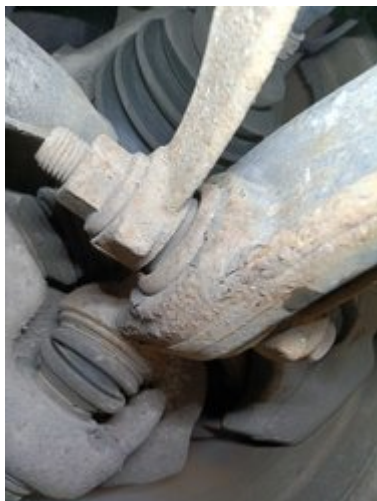
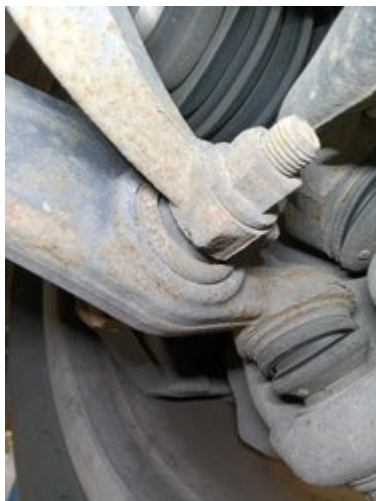
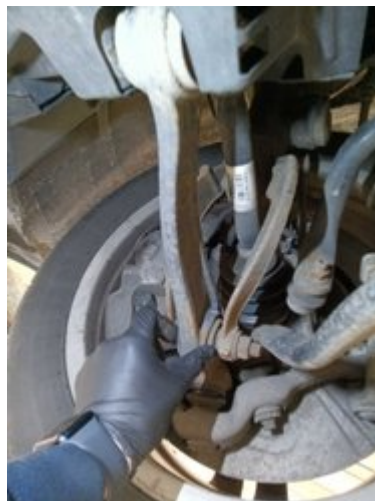
✓ **7. VEDRUSTUS:** Esimese Vedrustuse Alumine Õlg Mõlemalt Poolt

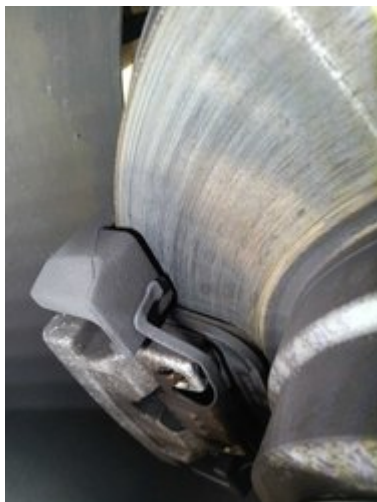
✓ **8. PIDURID:** Tagumine Piduri Ketas (Mõlemad)

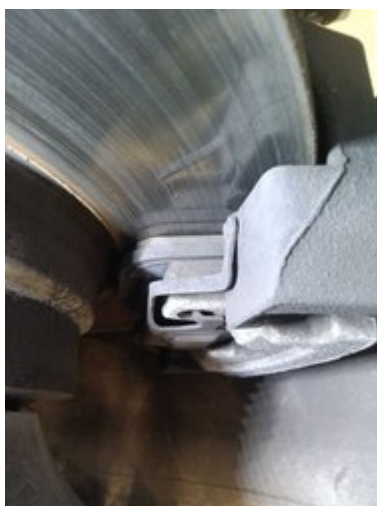
✓ **9. PIDURID:** Tagumised Piduriklotsid (Kõik)

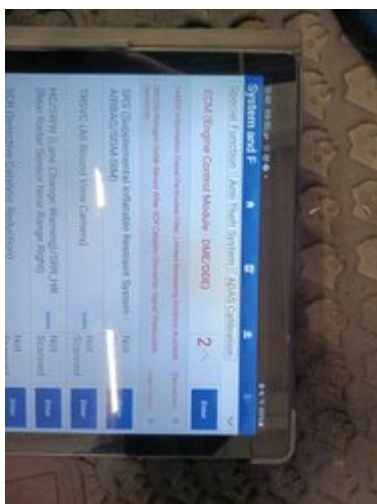
✓ **10. HEITGAASISÜSTEEM:** Lämmastikoksiidi Andur Pärast Katalüsaatorit
