# Diagnostikaaruanne

## 2016 NISSAN X-TRAIL Tekna

### Tuvastatud puuduste kokkuvõte

Longo poolt läbi viidud põhjaliku diagnostika käigus, 24 puudust olid tuvastatud sõidukis.

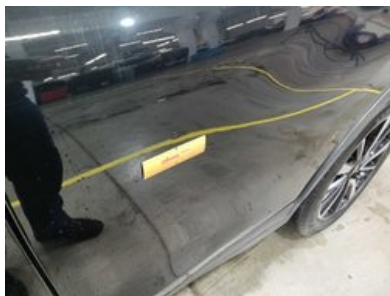
✓ **5. Külg:** Vasak ja Parem Külg - Nähtavad Kahjustused ja Kriimustused

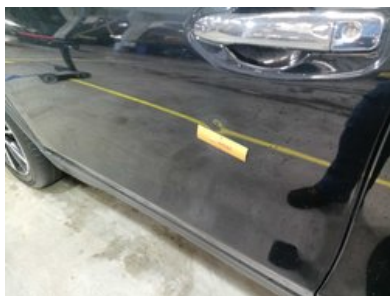
✓ **6. Külg:** Vasak ja Parem Külg - Nähtavad Kahjustused ja Kriimustused

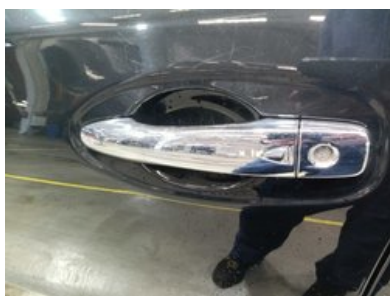
✓ **7. Külg:** Vasak ja Parem Külg - Nähtavad Kahjustused ja Kriimustused

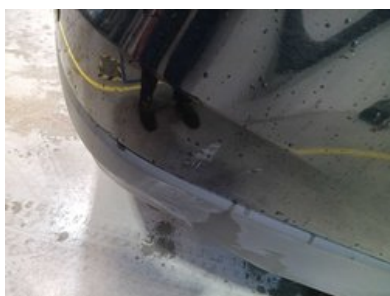
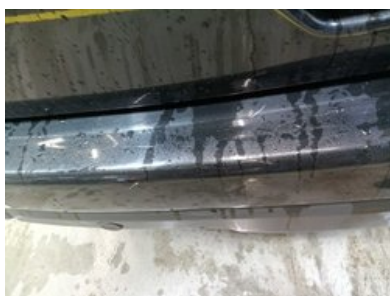
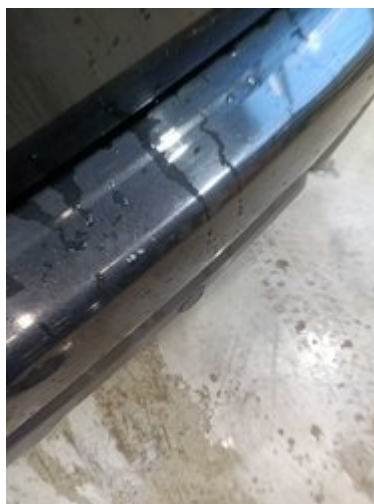
✓ **8. Tagaosa:** Tagumine stange - Seisukord ja joondus
