# Diagnostikaaruanne

## 2017 CITROEN C3 Feel

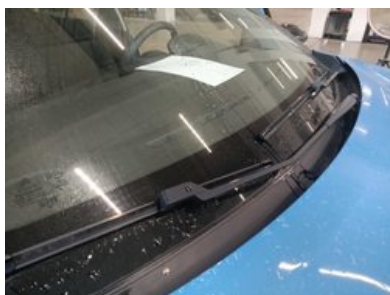
- ✓ **1. Esiosa:** Klaasipuhasti Kumm ja Käepide (Ees ja Taga) - Seisukord

- ✓ 1. Vaheta Esiklaasi Kojamees (Mehaaniline)
- ✓ 2. Mootoriõli ja Filtri Vahetus

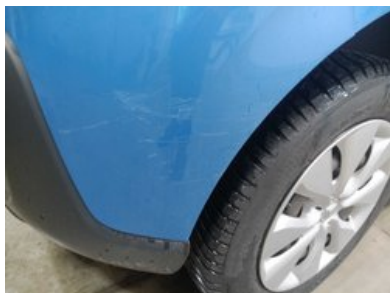
- ✓ **1. Tagaosa:** Tagumine stange - Seisukord ja joondus

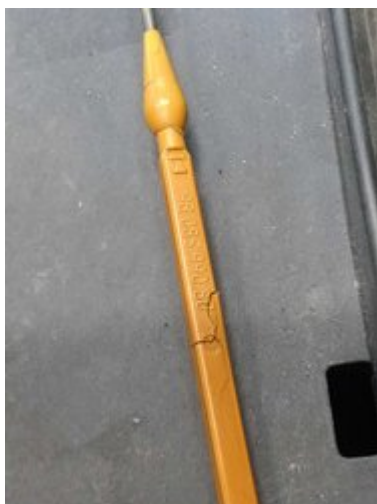
- ✓ **1. MUU:** Mootoriõli ja Filtri Vahetus

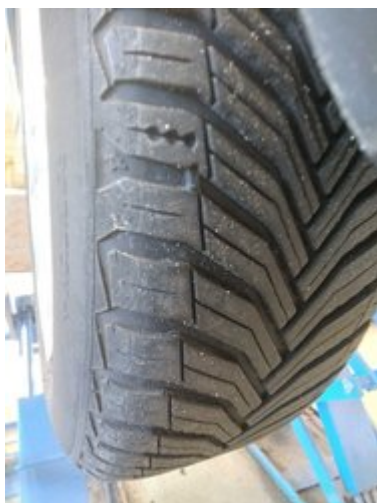
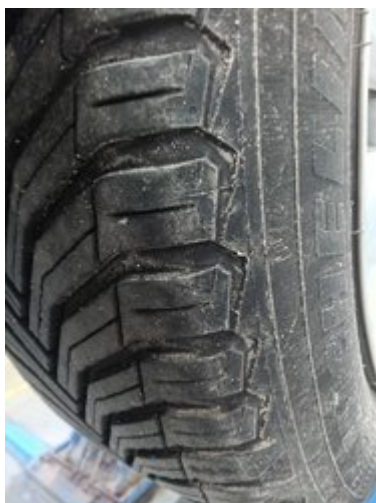
- 
- ✓ **2. MUU:** Vahetada Rehve

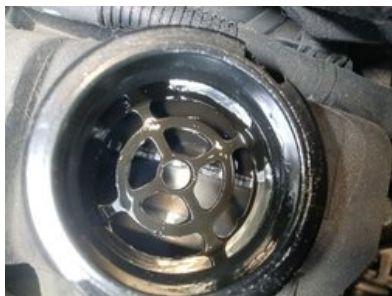
✓ **3. MOOTOR:** Sidurivõlli Ajamrihm

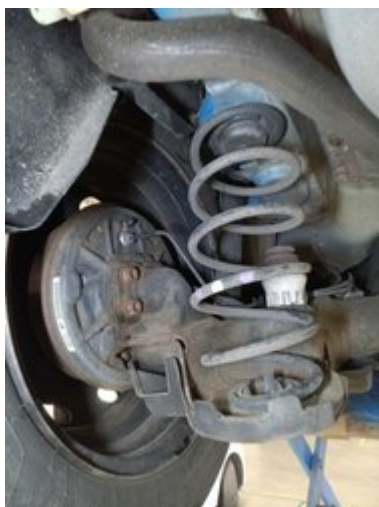
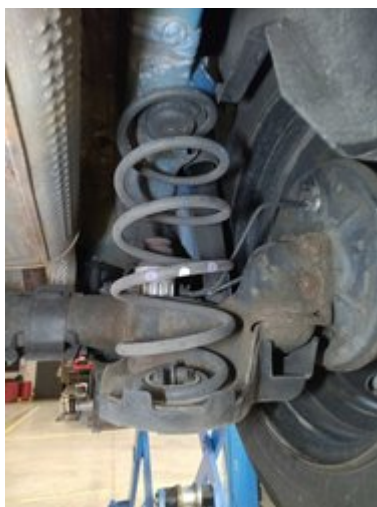
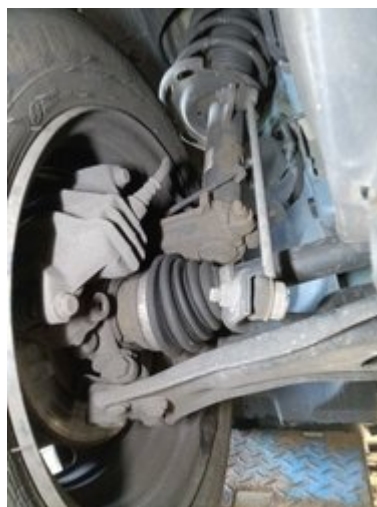
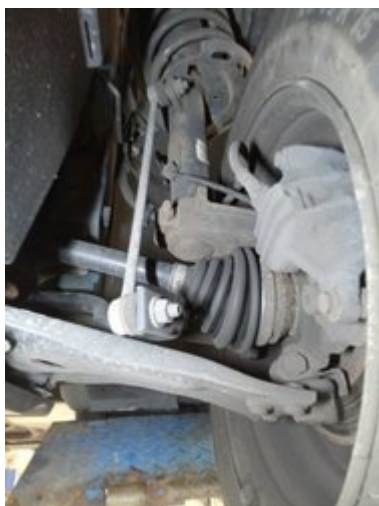
✓ **4. VEDRUSTUS:** Veermiku seisukord

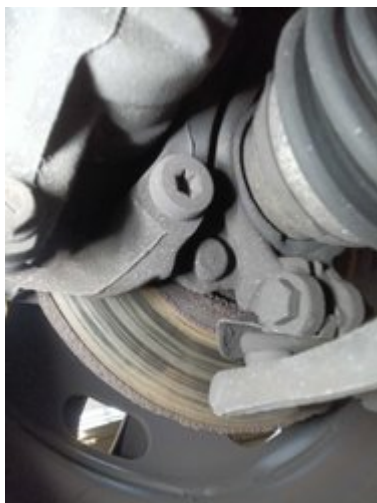
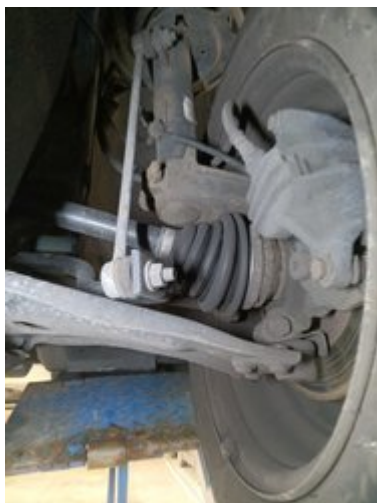
## ✓ 5. PIDURID: Pidurite Seisukord
