### Auto andmed

# Diagnostikaaruanne

## 2023 HYUNDAI I30 MHEV Prime

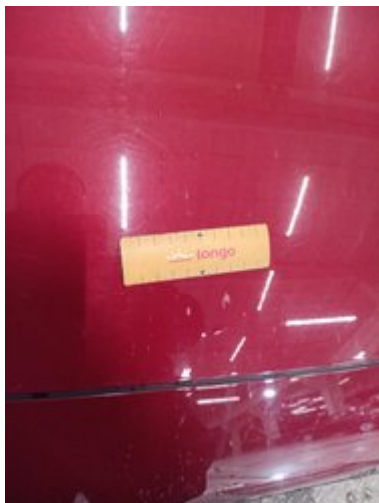
### ✓ 1. Esiosa: Kapott - Nähtavad Kahjustused

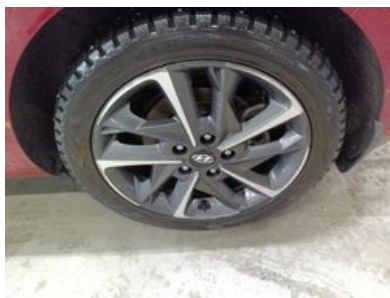
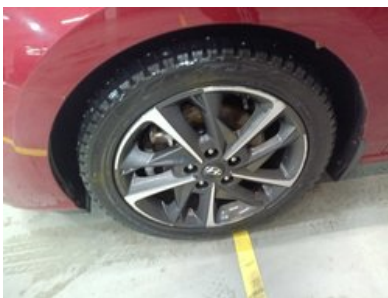
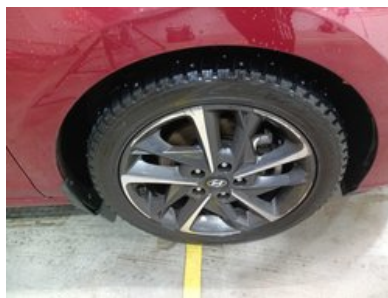
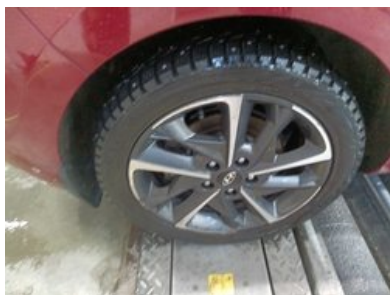
### ✓ 2. Külg: Veljed - Seisukord

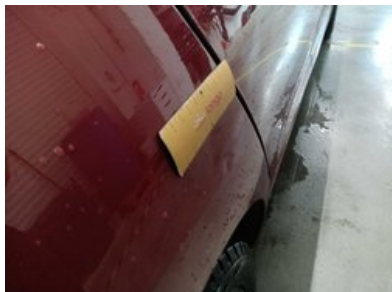
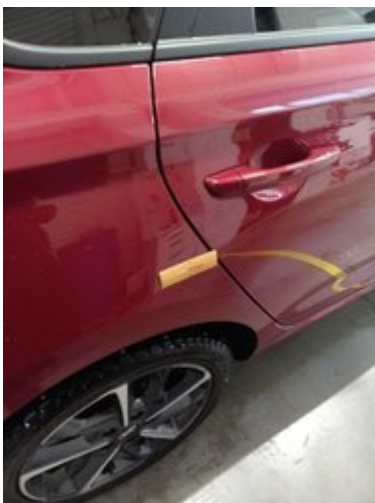
✓ **3. Külg:** Vasak ja Parem Külg - Nähtavad Kahjustused ja Kriimustused

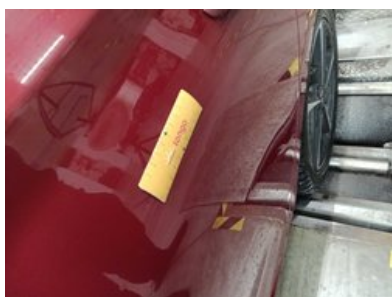
✓ **4. Külg:** Vasak ja Parem Külg - Nähtavad Kahjustused ja Kriimustused

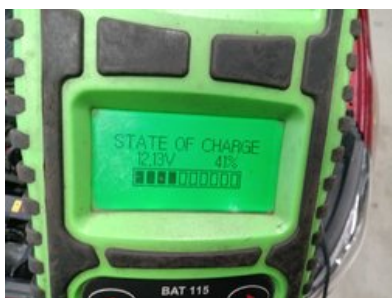
✓ **1. MUU:** Laadida Akut

- ✓ 1. Laadida Akut
- ✓ 2. Vahetada Rehve

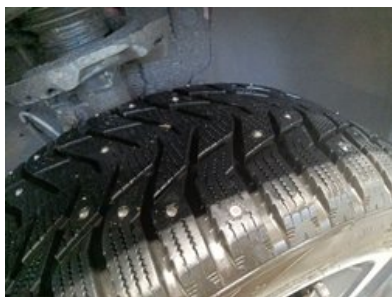
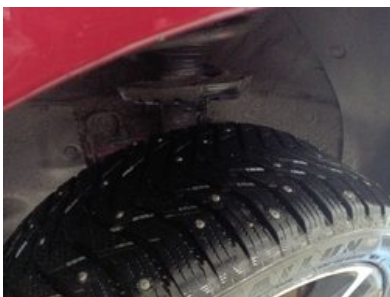
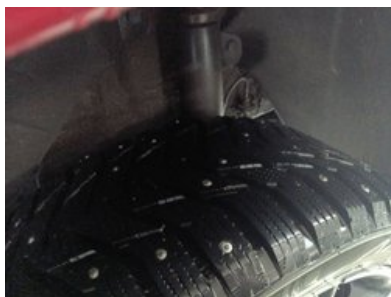
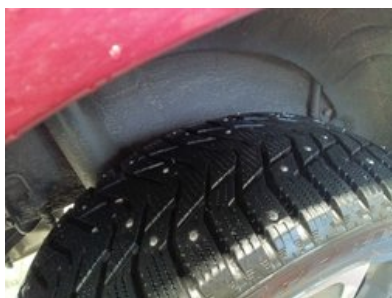
✓ **2. MUU:** Vahetada Rehve

- 1. 225/45 R17 91H LW31 Laufenn (22545 R17 91H LW31 LAUFENN)
