Diagnostikaaruanne

2023 TOYOTA COROLLA Executive

Diagnostika üksikasjad

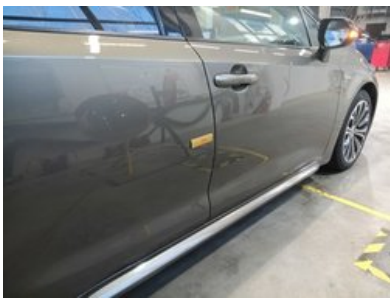
✔ **2. Külg:** Vasak ja Parem Külg - Nähtavad Kahjustused ja Kriimustused

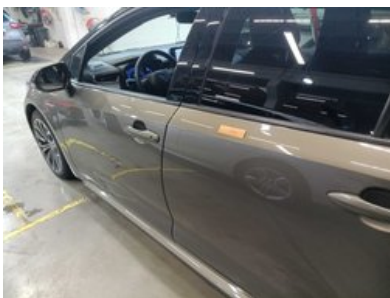
✔ **3. Külg:** Vasak ja Parem Külg - Nähtavad Kahjustused ja Kriimustused

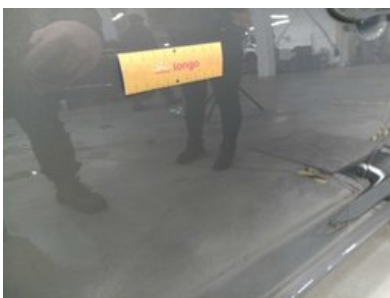
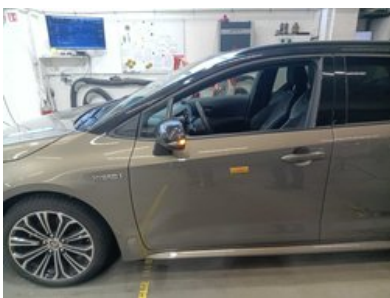
✔ **4. Külg:** Vasak ja Parem Külg - Nähtavad Kahjustused ja Kriimustused

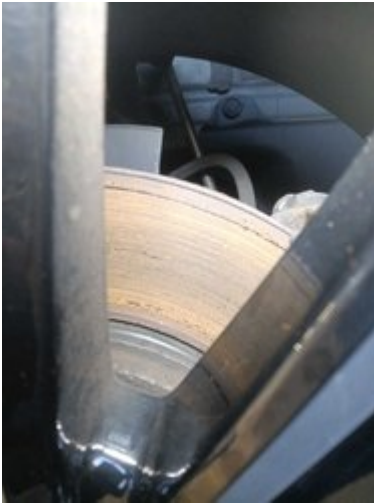
✓ 1. PIDURID: Esimesed Pidurikettad Mõlemad
