# Diagnostikaaruanne

## 2019 PEUGEOT 5008 Executive

# Ettevalmistus- ja remondiaruanne

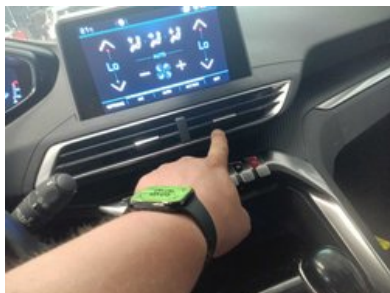
### ✓ 1. Esiosa: Katted ja liistud - Seisukord

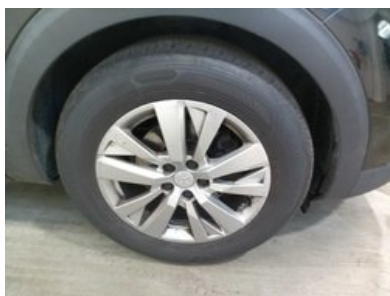
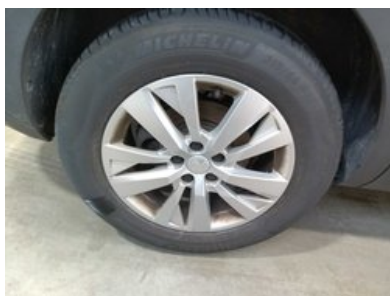
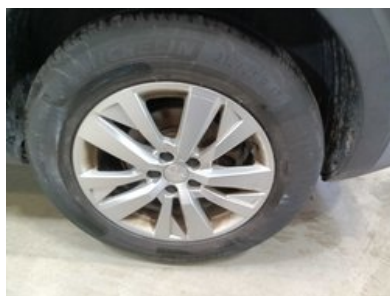
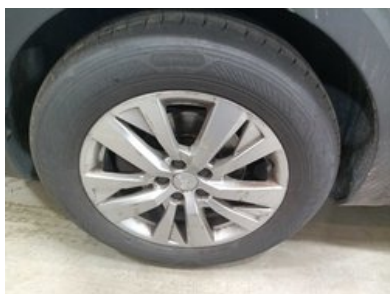
### ✓ 1. Külg: Veljed - Seisukord

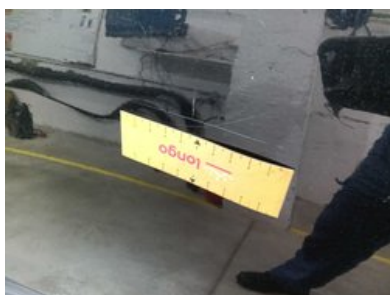
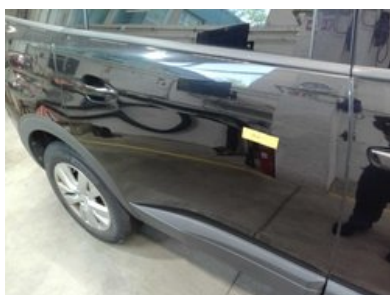
### ✓ 2. Külg: Vasak ja Parem Külg - Nähtavad Kahjustused ja Kriimustused

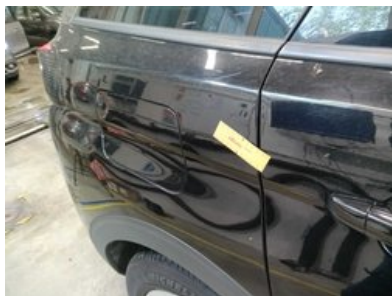
✓ **3. Külg:** Vasak ja Parem Külg - Nähtavad Kahjustused ja Kriimustused

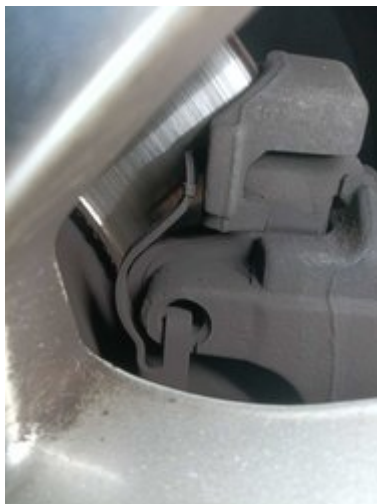
✓ **2. PIDURID:** Esimesed Piduriklotsid (Kõik) - Rattad Eemaldatud

- ✓ 1. Esimesed Piduriklotsid (Kõik) — Rattad Eemaldatud
- ✓ 2. Mootoriõli ja Filtri Vahetus

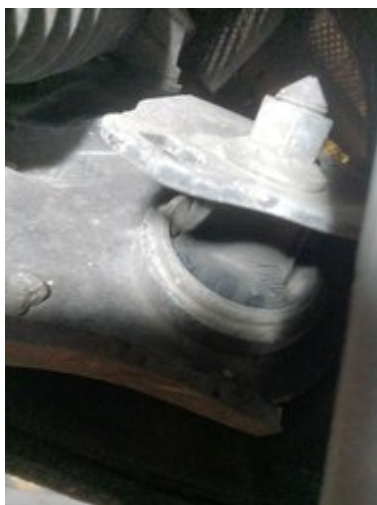
✓ **3. VEDRUSTUS:** Vedrustuse Alumine Õlg Mõlemad
