# Diagnostikaaruanne

## 2022 TOYOTA COROLLA Dynamic

### Diagnostika üksikasjad

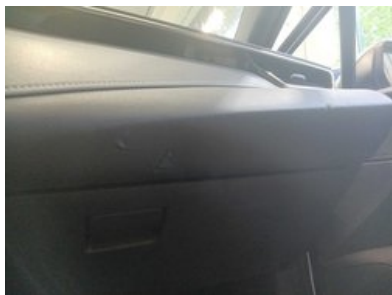
- ✓ **1. Esiosa:** Katted ja liistud - Seisukord

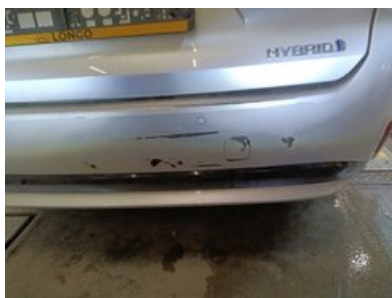
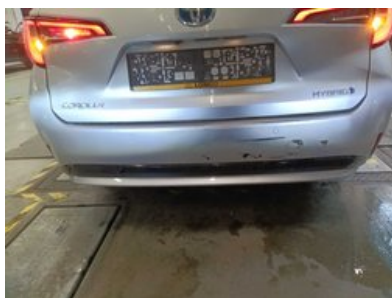
- ✓ **1. Tagaosa:** Tagumine stange - Seisukord ja joondus

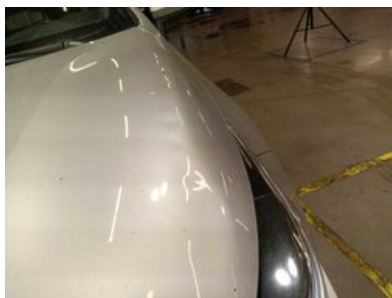
- ✓ **2. Esiosa:** Kapott - Nähtavad Kahjustused

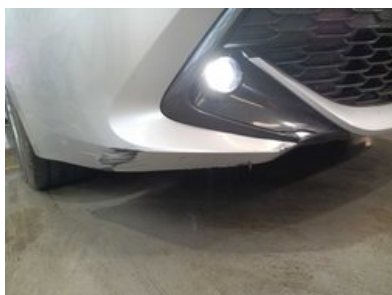
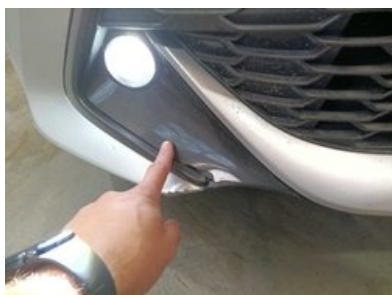
- ✓ **3. Esiosa:** Esistange - Seisukord ja Joondus

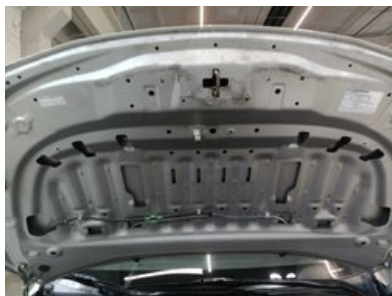
✓ **4. Esiosa:** Kapoti Heliisolatsioon - Seisukord

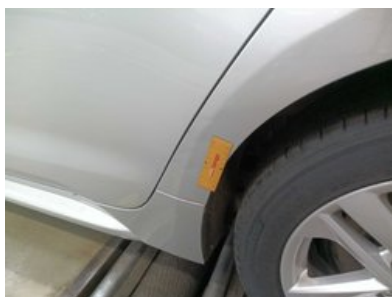
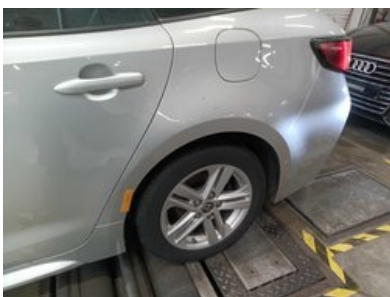
✓ **5. Külg:** Vasak ja Parem Külg - Nähtavad Kahjustused ja Kriimustused

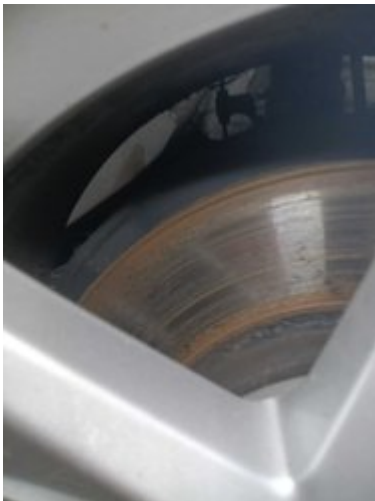
### ✓ 1. PIDURID: Esimesed Pidurikettad Mõlemad

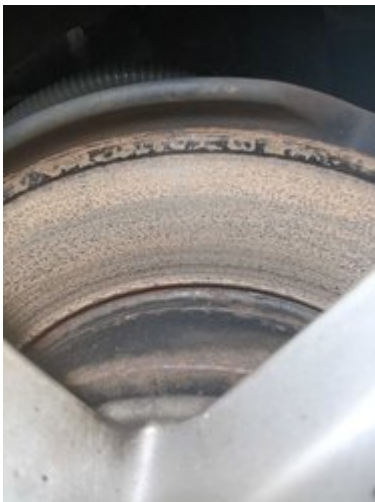
### ✓ 2. PIDURID: Tagumine Piduri Ketas (Mõlemad)
