# Diagnostikaaruanne

## 2021 OPEL ASTRA Business Edition

Longo poolt läbi viidud põhjaliku diagnostika käigus, 15 puudust olid tuvastatud sõidukis.

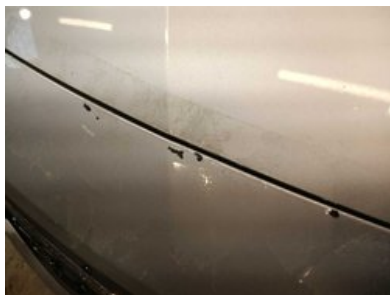
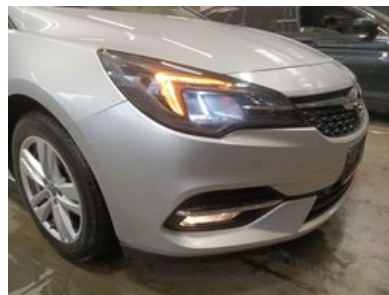
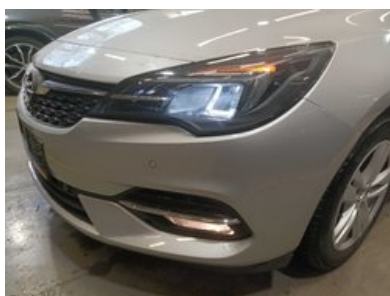
### ✓ 1. Esiosa: Esistange - Seisukord ja Joondus

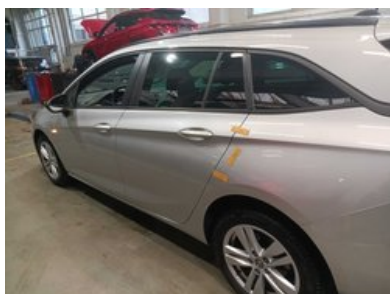
### ✓ 3. Külg: Vasak ja Parem Külg - Nähtavad Kahjustused ja Kriimustused
