Diagnostikaaruanne

2012 SEAT ALTEA Businessline

Diagnostika üksikasjad

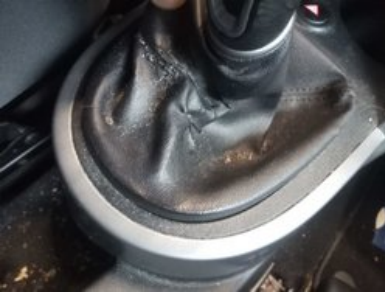
- ✔ **1. Salong:** Käigukang Katik ja Käigukang Nupp - Seisukord

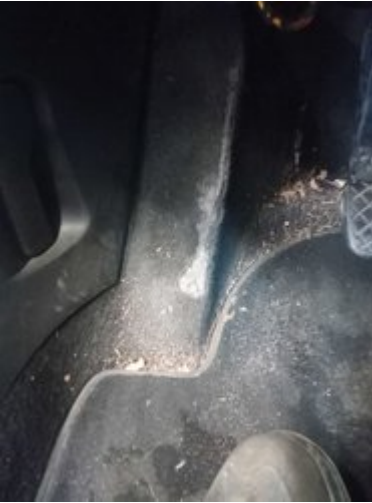
- ✔ **2. Salong:** Vaibad - Seisukord

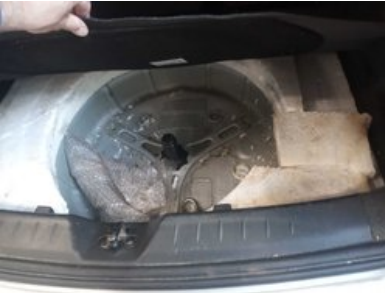
- ✔ **3. Salong:** Vaibad - Seisukord

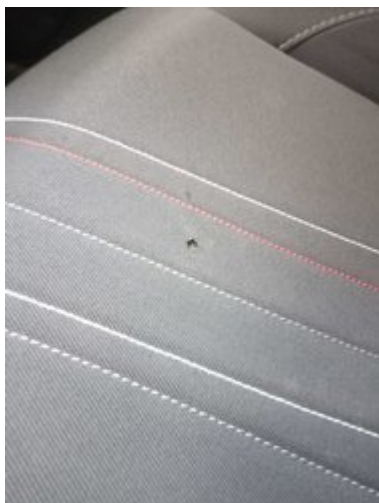
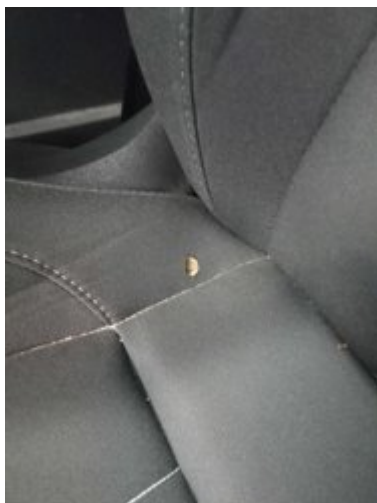
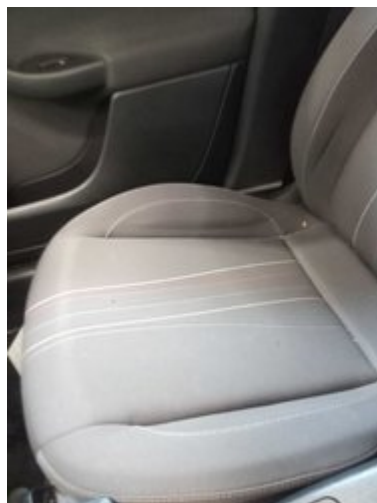
✓ **4. Istmed:** Kõik Istmed - Seisukord

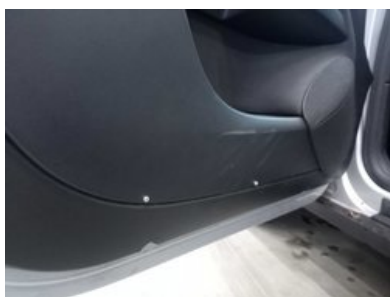
✓ **5. Uksed:** Katted ja liistud - Seisukord

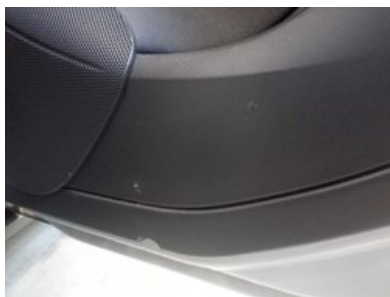
✓ **6. Uksed:** Katted ja liistud - Seisukord

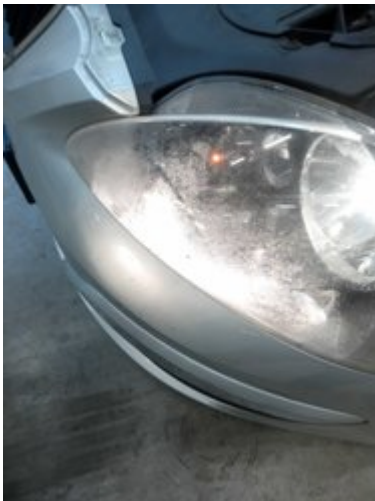
✓ 1. Muu: Täiendavad Poleerimistööd

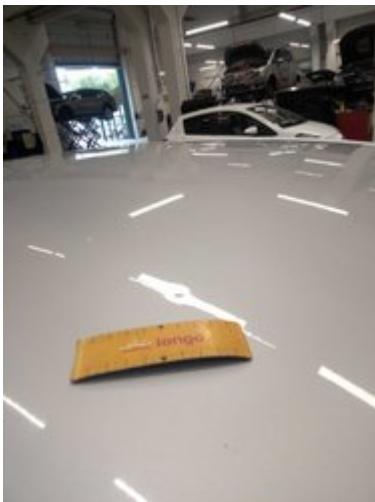
✓ 2. Muu: Katus - Nähtavad kahjustused (nt rahekahjustused)

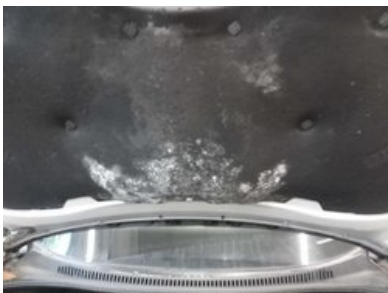
✓ 3. Esiosa: Kapoti Heliisolatsioon - Seisukord

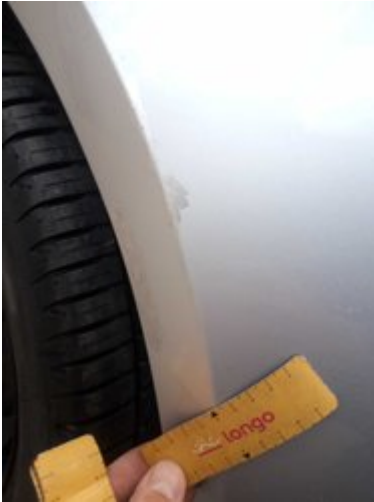
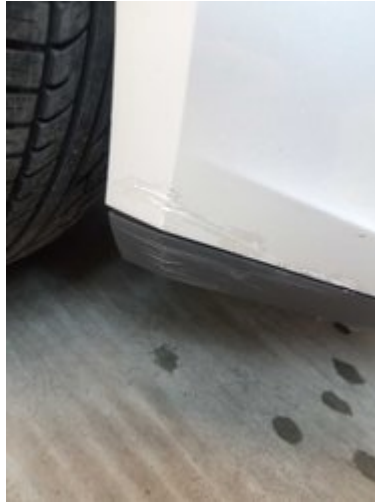
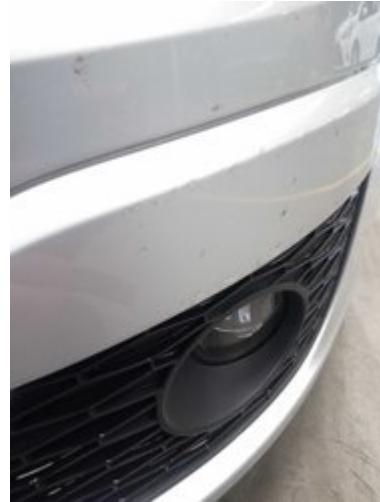
✔ **4. Esiosa:** Esistange - Seisukord ja Joondus

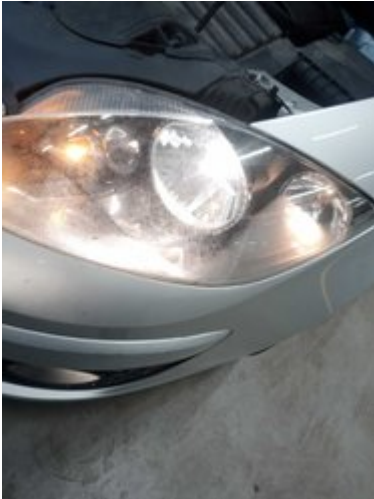
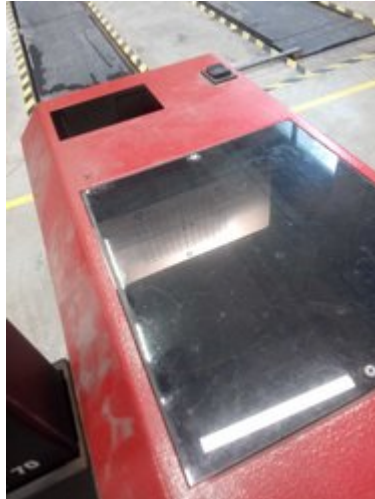
✔ **5. Tuled:** Lambipirnid

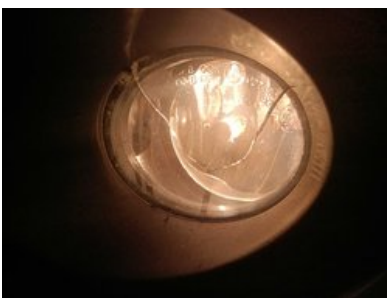
✔ **6. Tuled:** Esituled (Päevatuled, Kaugtuled, Udu, Suunatud) - Põhiline Toimimine, Kahjustused ja Värv

- ✓ 1. Vaheta Esimesed Udutuled
- ✓ 2. Esitulede Reguleerimine

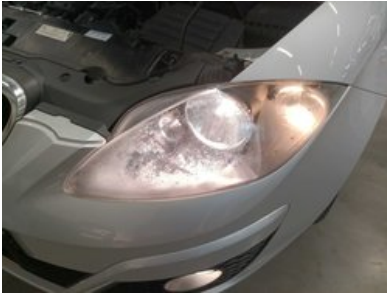
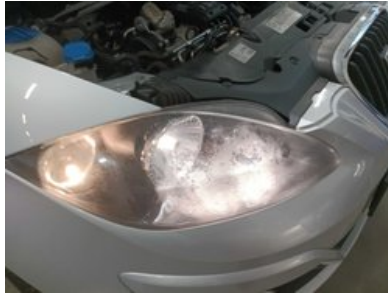
✔ **7. Tuled:** Esituled (Päevatuled, Kaugtuled, Udu, Suunatud) - Põhiline Toimimine, Kahjustused ja Värv

- ✓ 1. Esitulede Remont (Värvitöökoda)

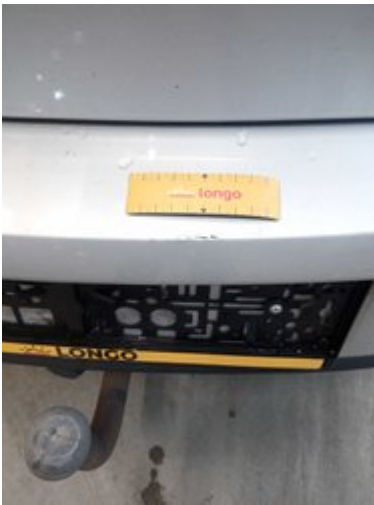
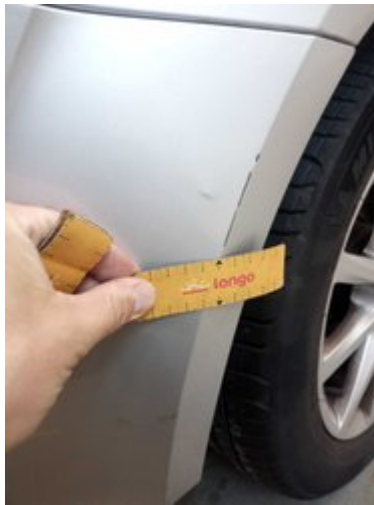
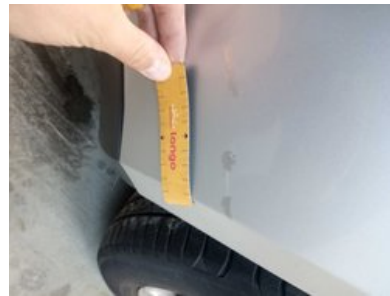
✔ **8. Tagaosa:** Tagumine stange - Seisukord ja joendus

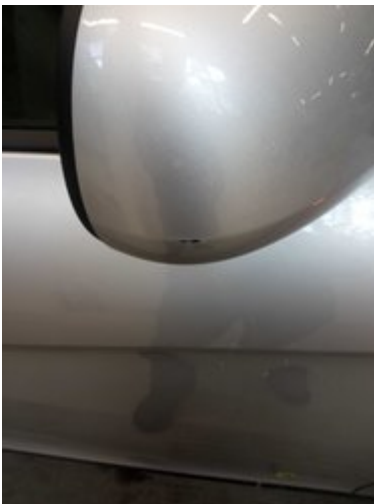
✔ **9. Külg:** Välispeeglid - Peeglite Terviklikkus ja Kinnitamine Auto Külge

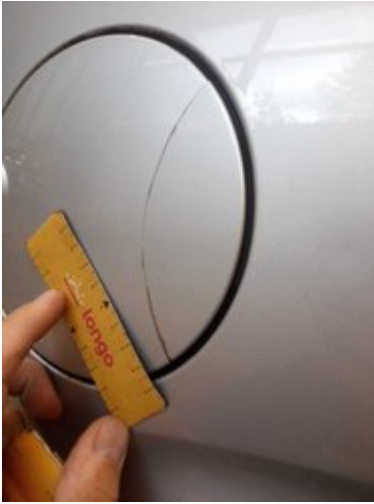
✓ **10. Külg:** Vasak ja Parem Külg - Nähtavad Kahjustused ja Kriimustused

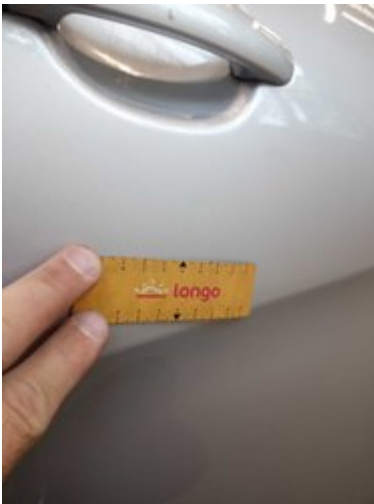
✓ **11. Külg:** Vasak ja Parem Külg - Nähtavad Kahjustused ja Kriimustused

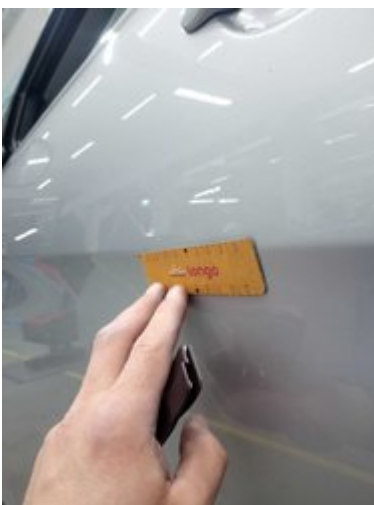
✓ **12. Külg:** Vasak ja Parem Külg - Nähtavad Kahjustused ja Kriimustused

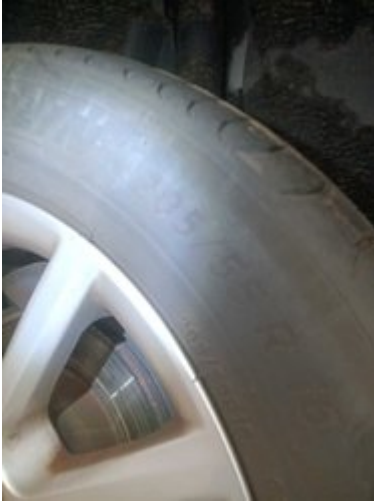
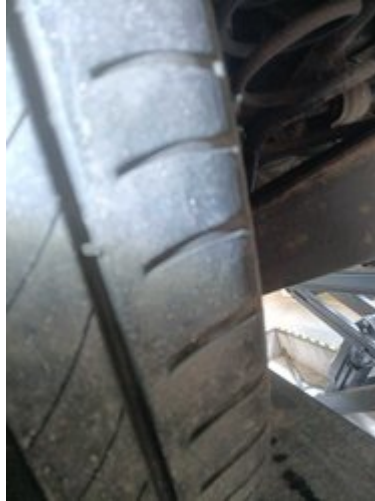
✓ **3. MUU:** Vahetada Rehve

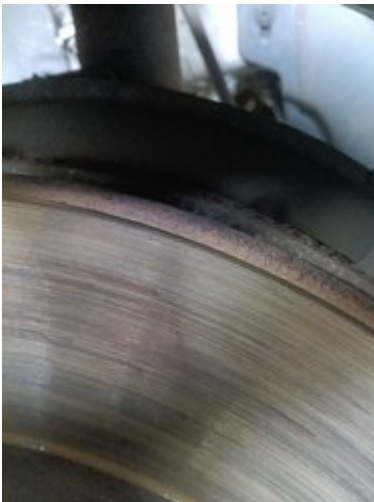
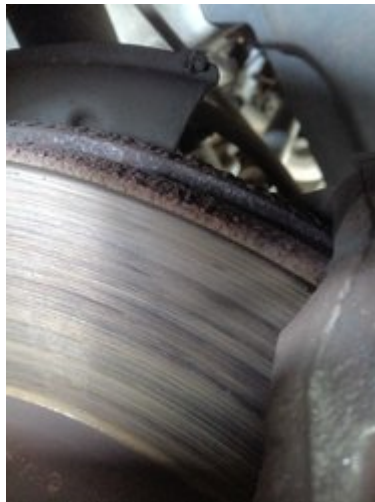
✓ **4. PIDURID:** Esimesed Pidurikettad Mõlemad

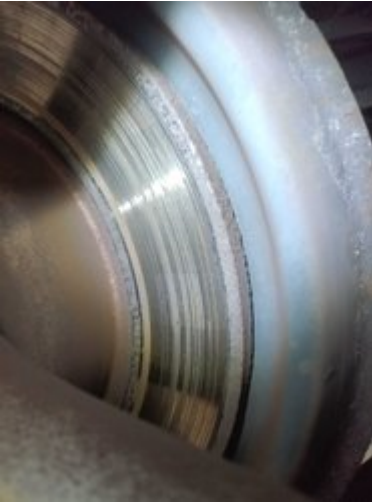
✓ **5. PIDURID:** Tagumine Piduri Ketas (Mõlemad)

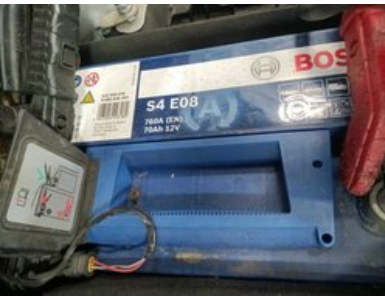
✓ **6. ÜLDINE ELEKTER:** Aku

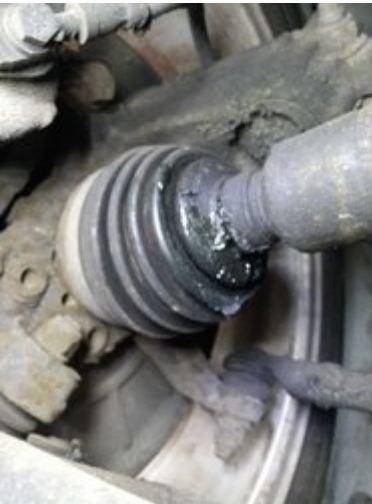
✓ **7. LÖPPHAMMASTIK, VÖLL JA TELJED:** Veovõlli Liiges - Välimine Parem

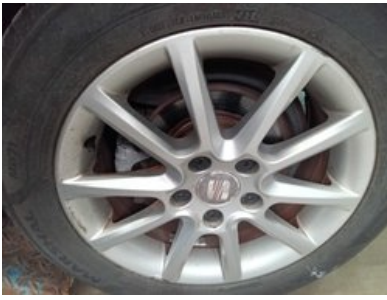
✓ **8. LÖPPHAMMASTIK, VÖLL JA TELJED:** Naba Komplekt
