### Auto andmed

# Diagnostikaaruanne

## 2018 SKODA SUPERB Ambition Business

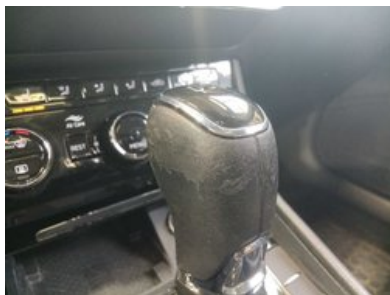
### ✓ 1. Salong: Käigukang Katik ja Käigukang Nupp - Seisukord

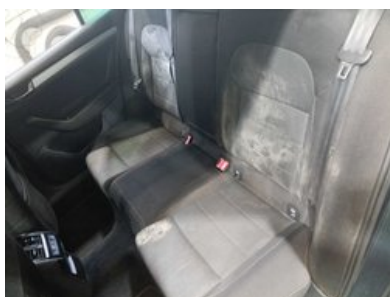
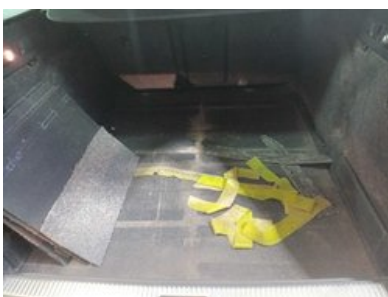
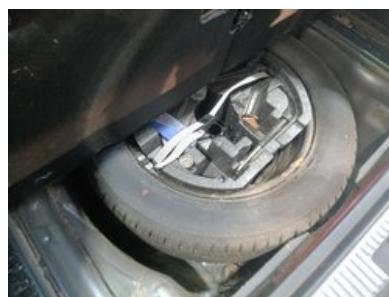
### ✓ 2. Salong: Täiendavad Puhastustööd

- ✓ 1. Kere pesemine
- ✓ 2. Salongi süvapuhas ainult hüpoallergeensete puhastusvahendidega
- ✓ 3. Kere poleerimine pärast puhastamist

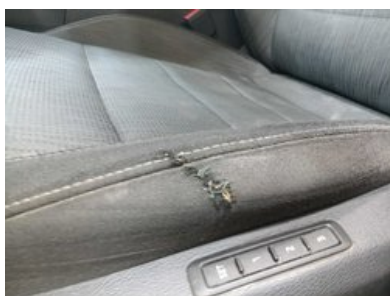
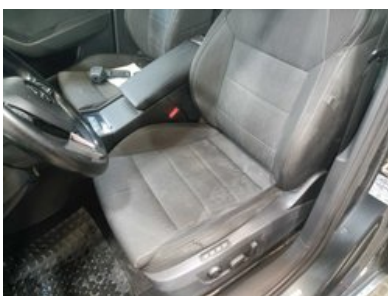
### ✓ 3. Istmed: Kõik Istmed - Seisukord

- ✓ 1. Õmble Eesmine Iste
- ✓ 2. Esitulede Reguleerimine

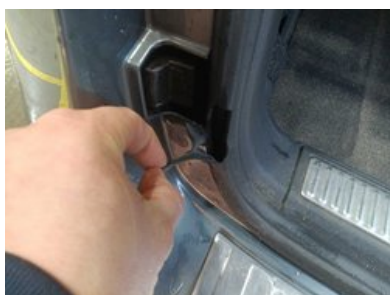
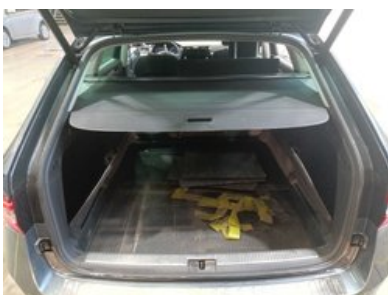
### ✓ 4. Uksed: Uste Kummitihendid

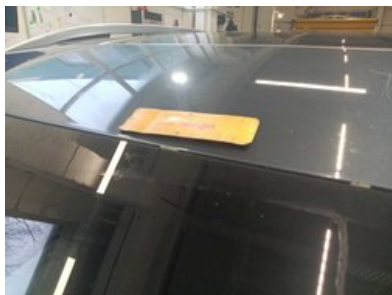
- ✓ **1. Muu:** Katus - Nähtavad kahjustused (nt rahekahjustused)

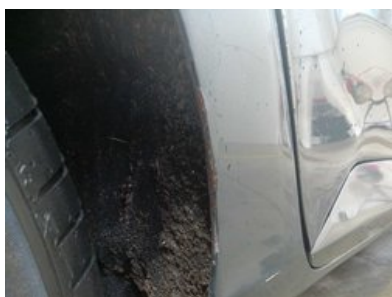
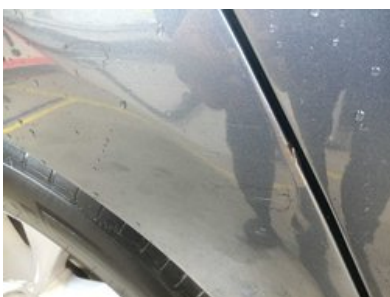
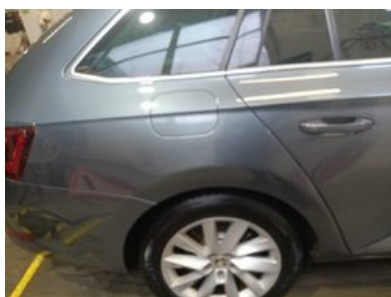
- ✓ **2. Külg:** Vasak ja Parema Külgi - Nähtavad Kahjustused ja Kriimustused

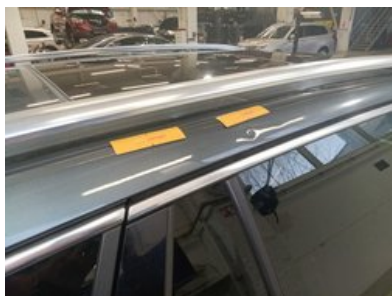
- ✓ **3. Külg:** Vasak ja Parema Külgi - Nähtavad Kahjustused ja Kriimustused

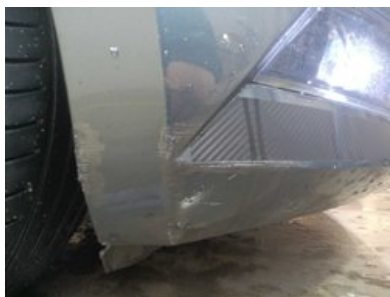
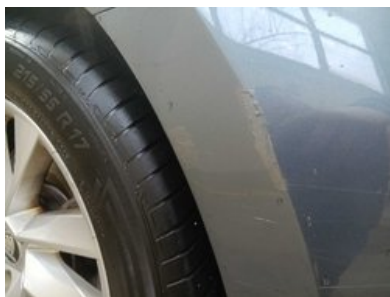
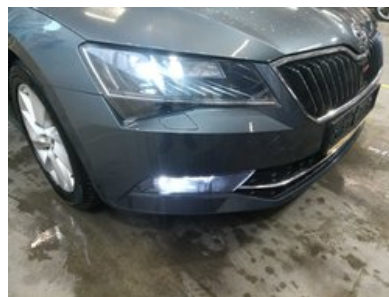
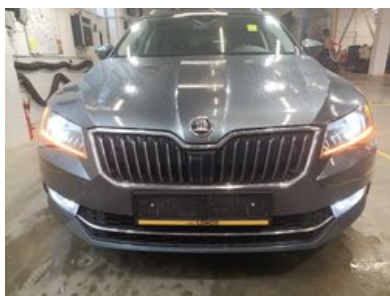
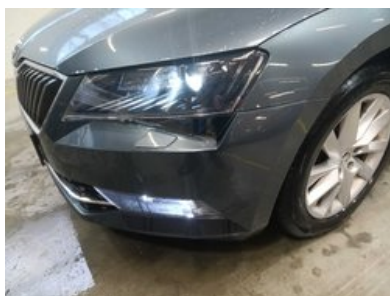
✓ **4. Esiosa:** Esistange - Seisukord ja Joondus

- ✓ 1. Esipõrkekaitse Värvimine

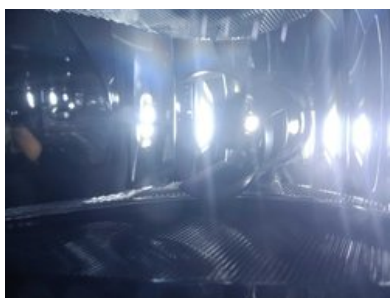
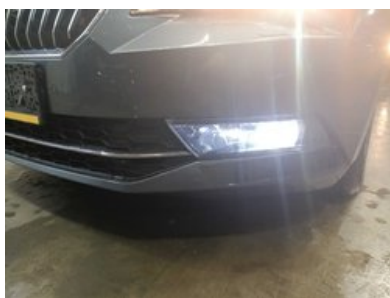
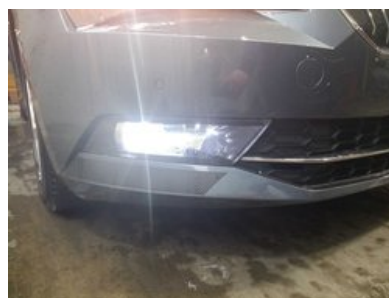
✓ **5. Tuled:** Lambipirnid

- ✓ 1. Laadida Akut
- ✓ 2. Mootoriõli ja Filtri Vahetus
- ✓ 3. Amortisaatorid (Paar)
- ✓ 4. Vaheta Pirn Esitulede Jaoks

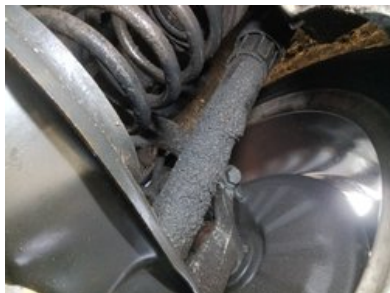
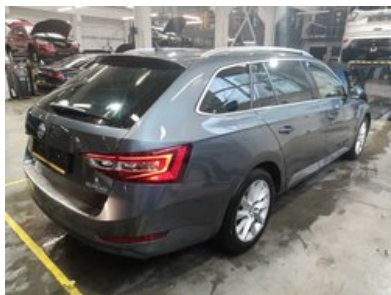
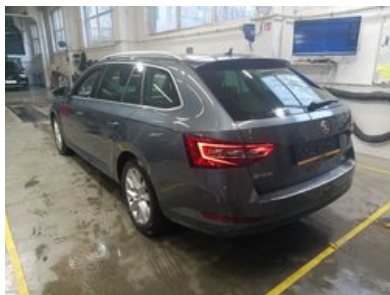
✓ **3. VEDRUSTUS:** Amortisaatorid (Paar)
