# Отчёт о диагностике

## 2018 PEUGEOT 3008 Allure

В ходе комплексной диагностики, проведённой Longo, 12 неисправности были выявлены в транспортном средстве.

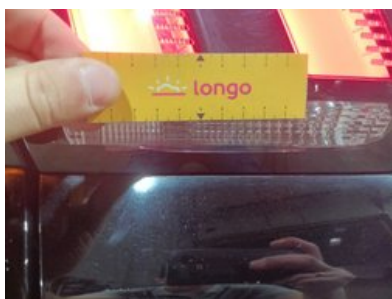
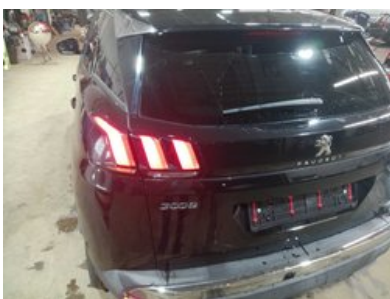
### ✓ 2. Освещение: Задние фонари (Тормозные, противотуманные, поворотники) - Основное функционирование, повреждения и цвет

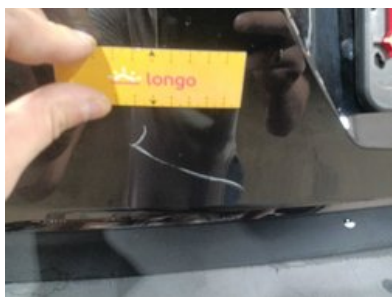
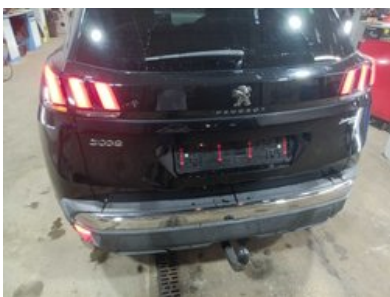
### ✓ 3. Задняя часть: Багажник - Визуальные повреждения

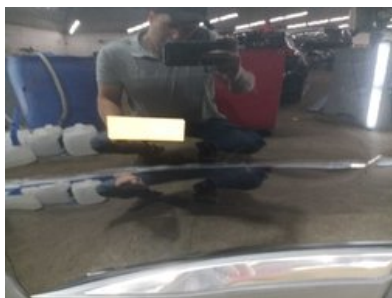
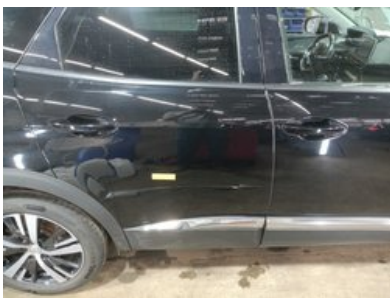
### ✓ 4. Боковая сторона: Левая и Правая Сторона - Визуальные Повреждения и Царапины

- ✓ 1. Покраска Двери
