# Отчёт о диагностике

## 2021 OPEL ASTRA Business Elegance

### Детали диагностики

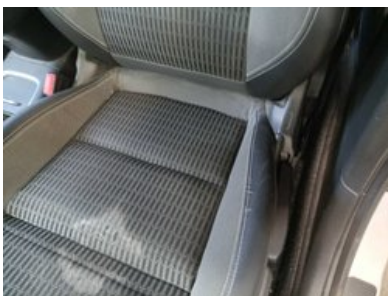
✔ **1. Сиденья:** Все Сиденья - Состояние

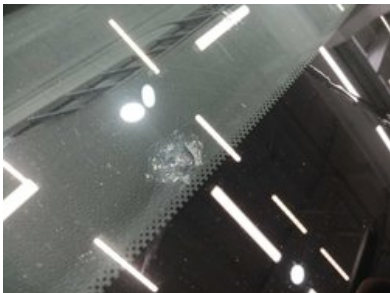
- ✔ **1. Передняя часть:** Целостность ветрового стекла - Без повреждений, исключая техосмотр

- ✓ 1. Ремонт Лобового Стекла

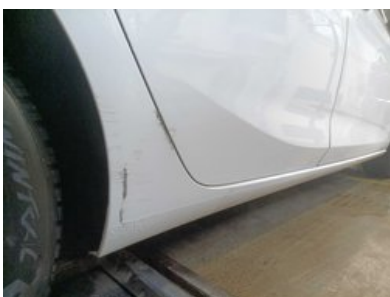
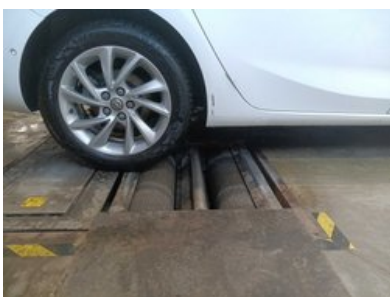
- ✔ **2. Боковая сторона:** Левая и Правая Сторона - Визуальные Повреждения и Царапины

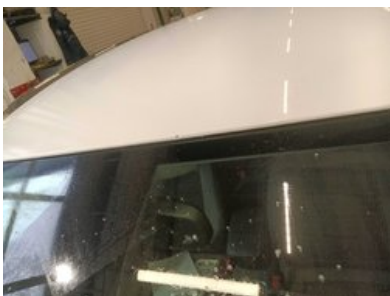
- ✔ **3. Прочее:** Крыша - Визуальные повреждения (например, от града)

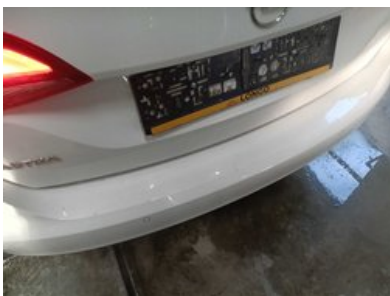
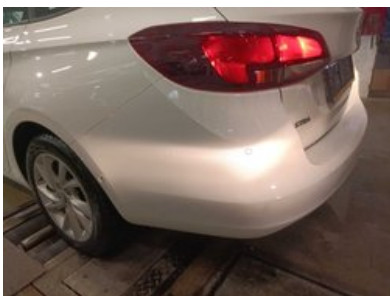
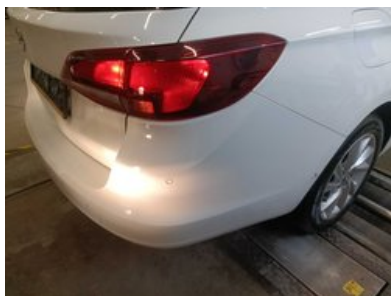
- ✔ **4. Задняя часть:** Задний бампер - Состояние и выравнивание

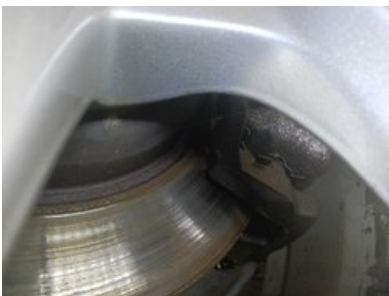
### ✓ 2. ДРУГОЕ: Задний Тормозной Диск и Колодки

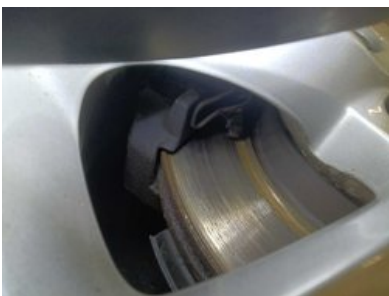
### ✓ 5. ДРУГОЕ: Передние Тормозные Диски с Колодками

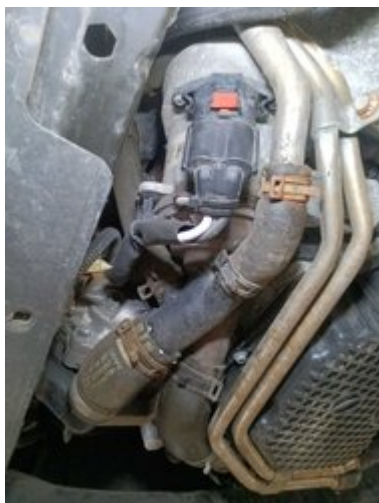
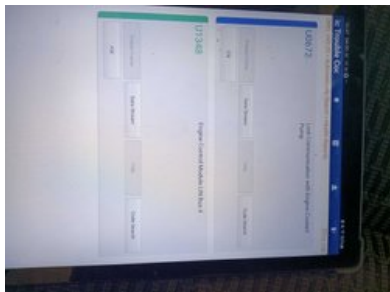
✓ **6. ДРУГОЕ:** Водяной Насос

- ✓ 1. Водяной Насос
- ✓ 2. Моторное Масло и Фильтр
- ✓ 3. Задние Тормозные Колодки

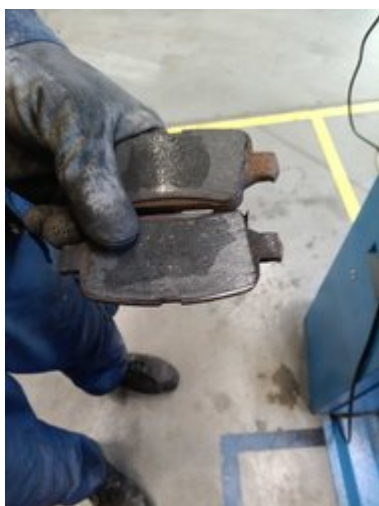
✓ **7. ДРУГОЕ:** Задние Тормозные Колодки
