# Отчёт о диагностике

## 2019 PEUGEOT 2008 Allure

### Детали диагностики

### Сводка выявленных неисправностей

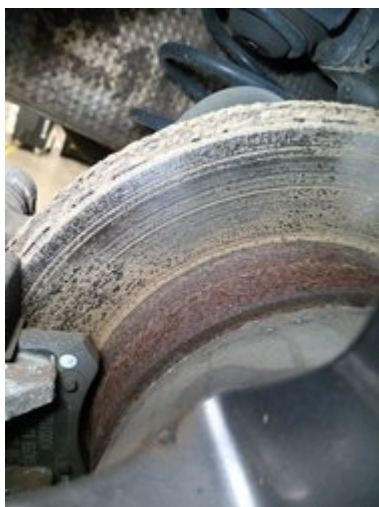
- ✓ **1. ТОРМОЗА:** Задний Тормозной Диск (Оба)
