# Отчёт о диагностике

## 2021 TOYOTA COROLLA Active

### Детали диагностики

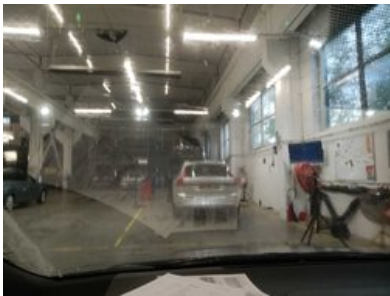
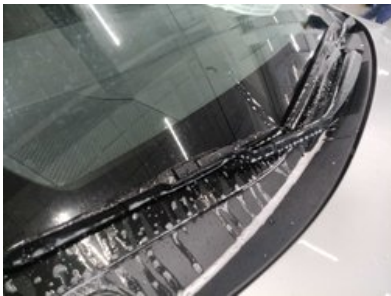
✔ **1. Передняя часть:** Резина и Рычаг Стеклоочистителя (Передний и Задний) - Состояние

- ✓ 1. Замена Масла и Фильтра Двигателя
- ✓ 2. Заменить Передний Дворник (Механический)
