# Отчёт о диагностике

## 2017 PEUGEOT 2008 Allure

В ходе комплексной диагностики, проведённой Longo, 10 неисправности были выявлены в транспортном средстве.

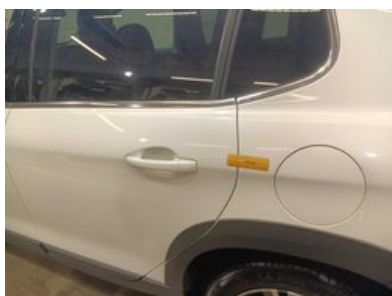
### ✓ 3. Боковая сторона: Левая и Правая Сторона - Визуальные Повреждения и Царапины

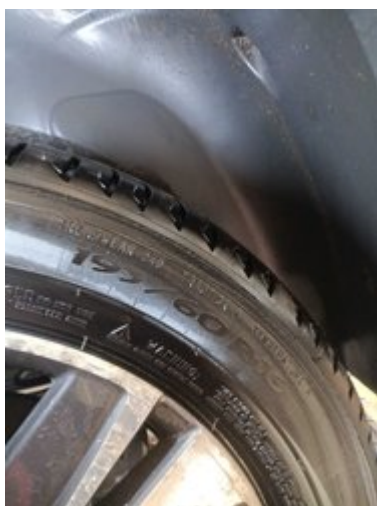
✓ **4. ДРУГОЕ:** Заменить Шины

- ✓ 1. Заменить Шины

- 1. Maxtrek 195/60R16 89H Trek (MXT00009)
