# Отчёт о диагностике

## 2017 OPEL MERIVA Blitz

### Детали диагностики

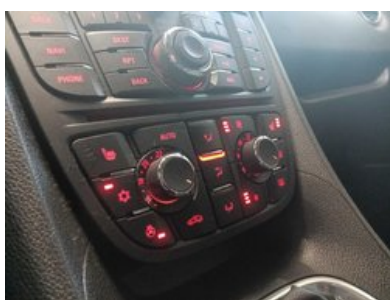
- ✓ **1. Операция:** Система подогрева сидений - Функционирование (Водитель и пассажир)

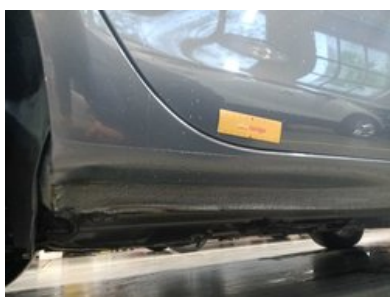
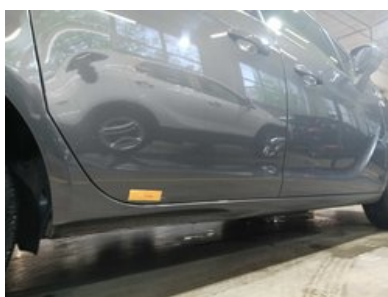
- ✓ **1. Боковая сторона:** Левая и Правая Сторона - Визуальные Повреждения и Царапины

- ✓ 1. Покраска Заднего Крыла
- ✓ 2. Покраска Двери
- ✓ 3. Покраска Порога

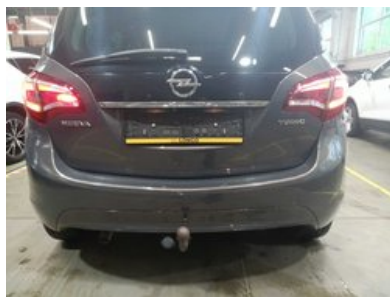
✓ **5. Задняя часть:** Задний бампер - Состояние и выравнивание
