# Отчёт о диагностике

## 2019 PEUGEOT 3008 Access

Пробег на дату завершения: 129 338 km

В ходе комплексной диагностики, проведённой Longo, 10 неисправности были выявлены в транспортном средстве.

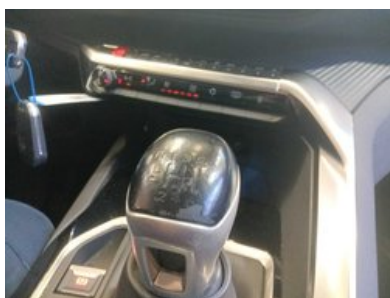
- ✓ **1. Внутри:** Чехол Рычага КПП и Ручка Переключения Передач - Состояние

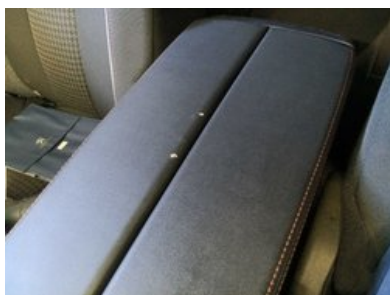
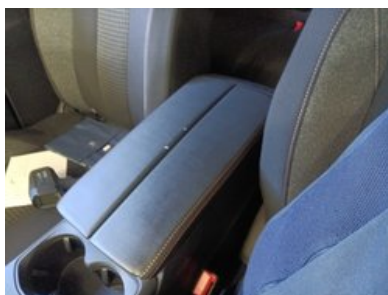
- ✓ **2. Внутри:** Подлокотник - Работа и Состояние

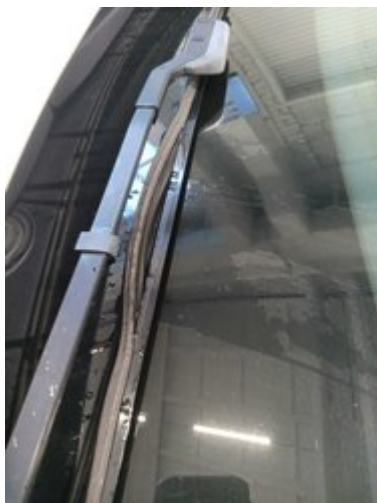
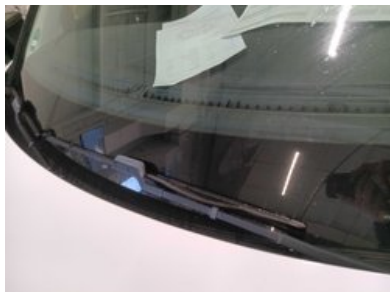
✓ **3. Передняя часть:** Резина и Рычаг Стеклоочистителя (Передний и Задний) - Состояние

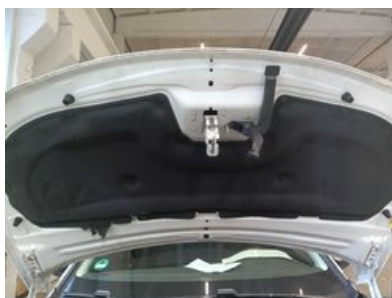
✓ **1. Передняя часть:** Шумоизоляция Капота - Состояние

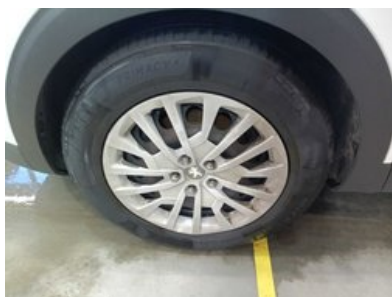
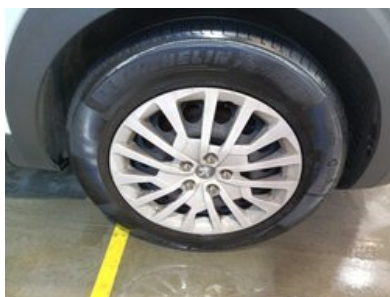
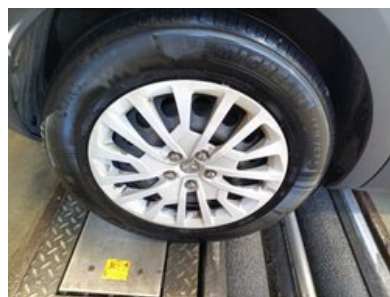
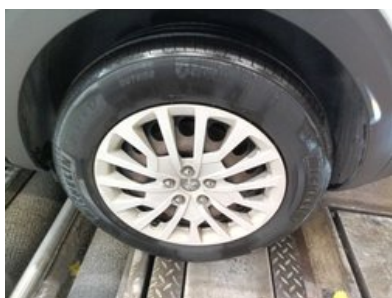
✓ **2. Боковая сторона:** Колеса - Состояние

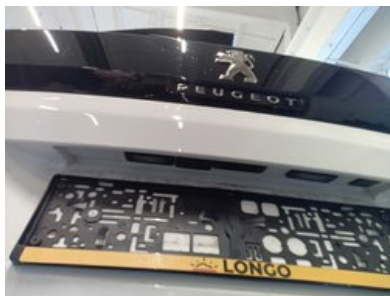
✓ **3. Освещение:** Лампочки

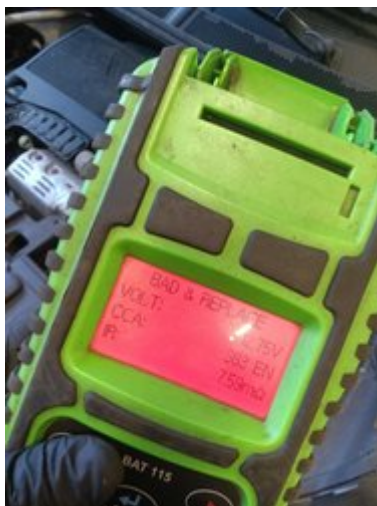
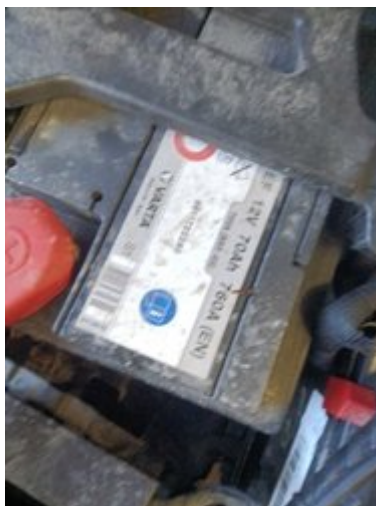
✓ **3. ОБЩАЯ ЭЛЕКТРИКА:** Аккумулятор

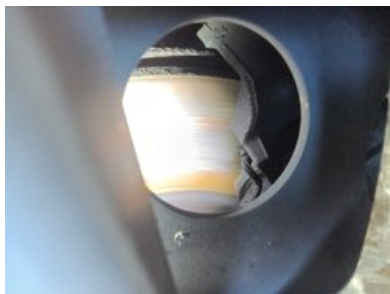
✓ **4. ТОРМОЗА:** Передние Тормозные Колодки (Все)
