# Отчёт о диагностике

## 2017 TOYOTA AVENSIS Active Plus

Проверено сертифицированной диагностикой Longo Shared Service: Eimantas A., Mindaugas G., Arnas S.

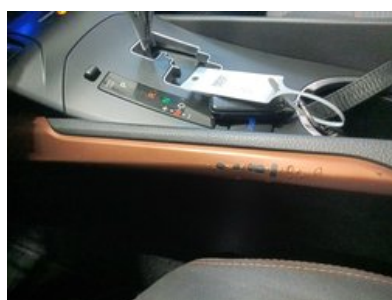
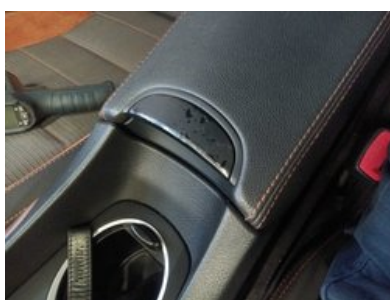
### ✓ 1. Внутри: Отделочные элементы - Состояние

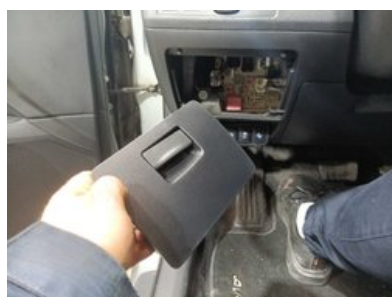
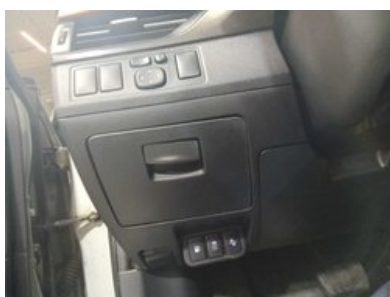
### ✓ 2. Передняя часть: Отделочные элементы - Состояние

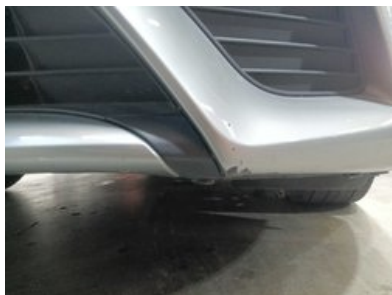
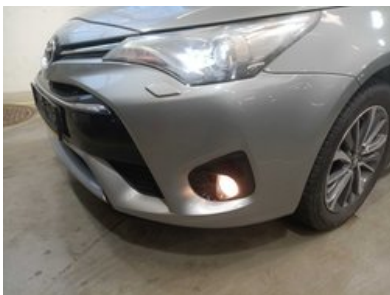
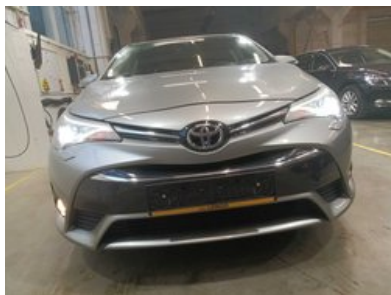
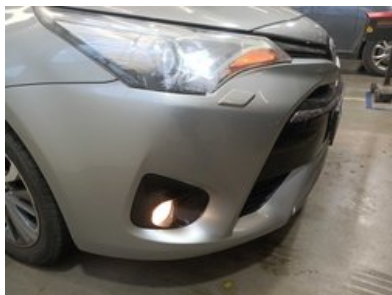
### ✓ 1. Передняя часть: Передний Бампер - Состояние и Выравнивание

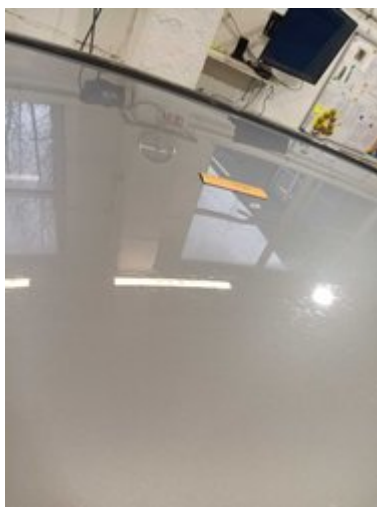
### ✓ 2. Прочее: Крыша - Визуальные повреждения (например, от града)

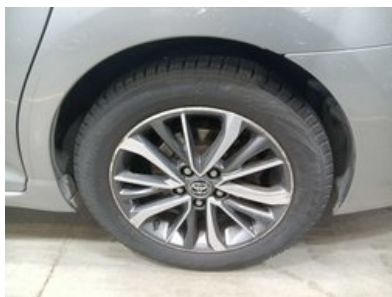
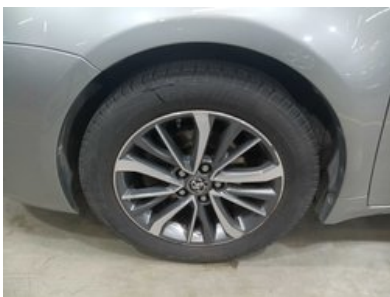
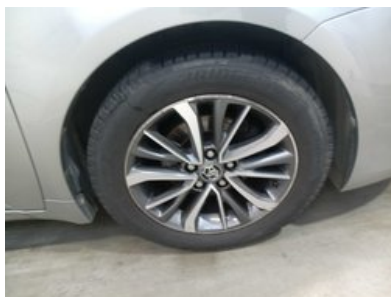
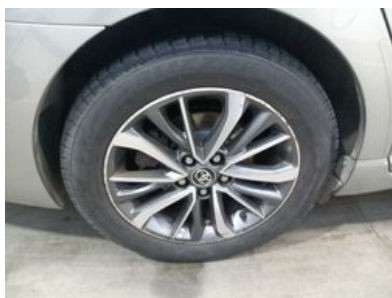
✓ **3. Боковая сторона:** Колеса - Состояние

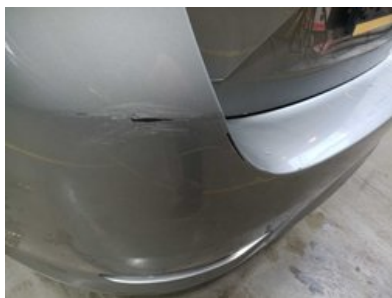
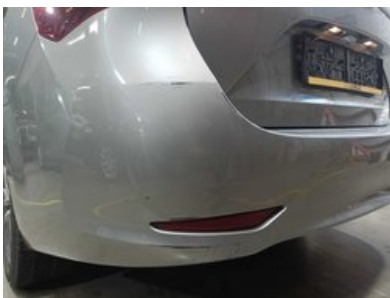
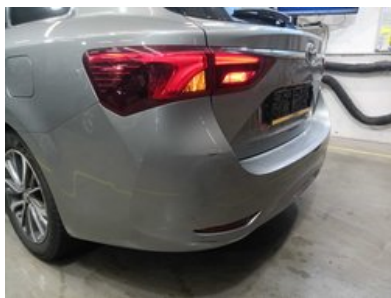
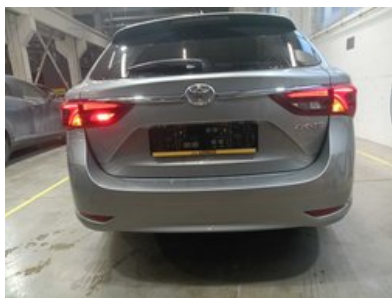
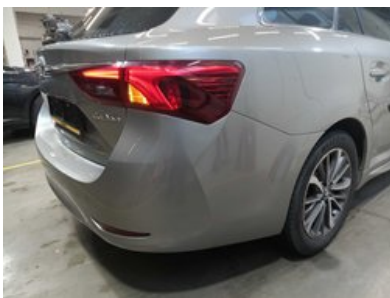
✓ **4. Задняя часть:** Задний бампер - Состояние и выравнивание

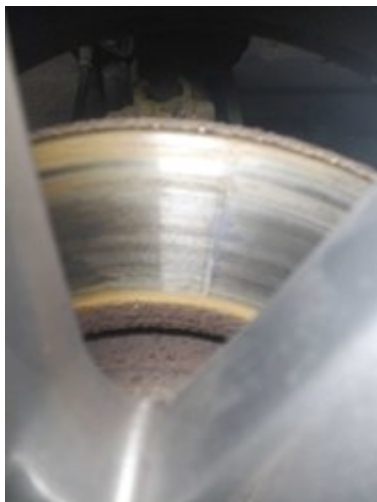
✓ **2. ТОРМОЗА:** Передние Тормозные Диски Оба

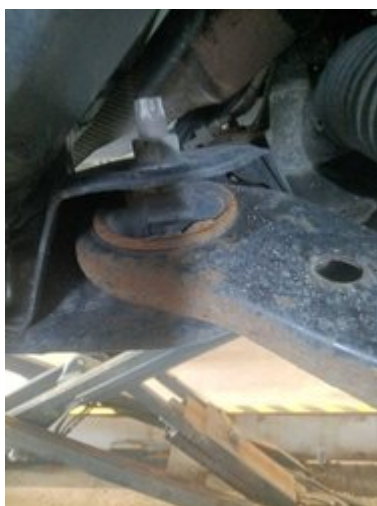
✓ **3. ПОДВЕСКА:** Нижний Рычаг Подвески Обе

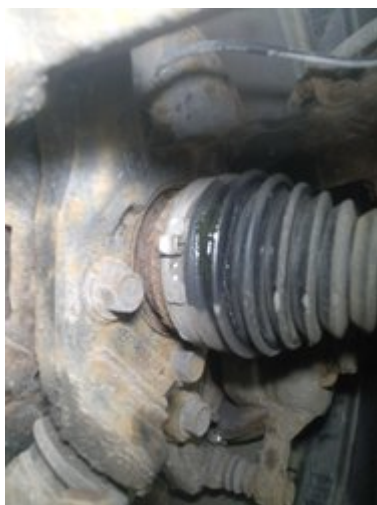
✓ **4. ГЛАВНАЯ ПЕРЕДАЧА, ВАЛ И ОСИ:** Приводной Вал - Левый

- ✓ 1. Приводный Вал - Левый
- ✓ 2. Замена Масла и Фильтра Двигателя
- ✓ 3. Аккумулятор
- ✓ 4. Левый Приводной Вал

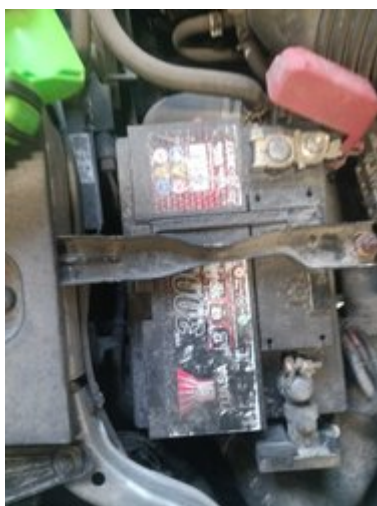
✓ **6. ОБЩАЯ ЭЛЕКТРИКА:** Аккумулятор
