Отчёт о диагностике

2017 SKODA SUPERB Ambition Business

Сводка выявленных неисправностей

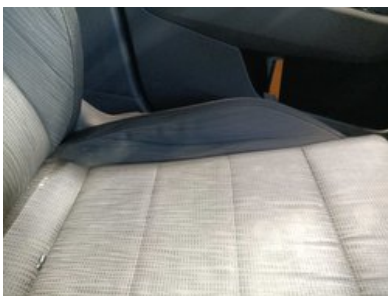
✔ **1. Сиденья:** Все Сиденья - Состояние

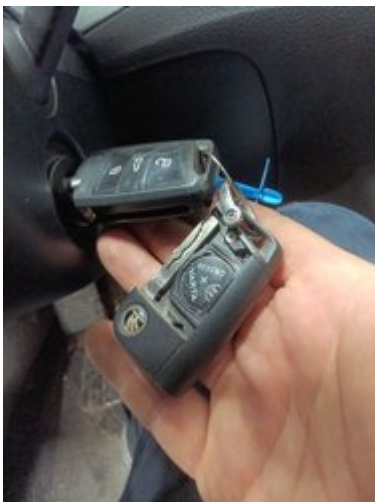
✓ **2. Внутри:** Аксессуары - Работоспособность и Состояние

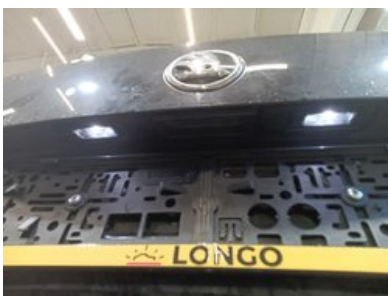
✓ **1. Задняя часть:** Багажник - Механизм открывания и удержания

- ✓ 1. Заменить Механизм Открытия Багажника

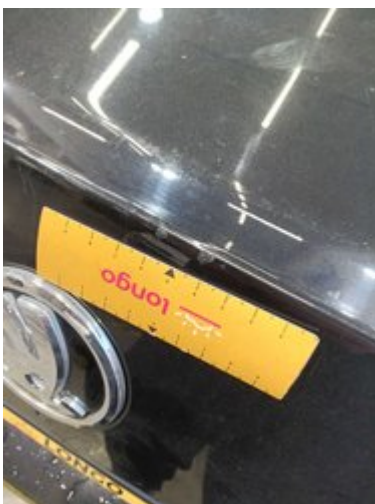
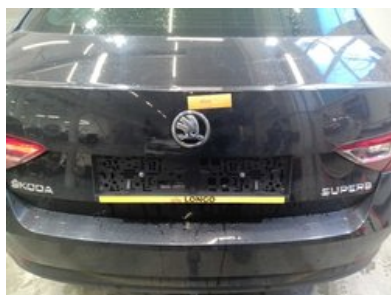
✓ **2. Задняя часть:** Багажник - Визуальные повреждения

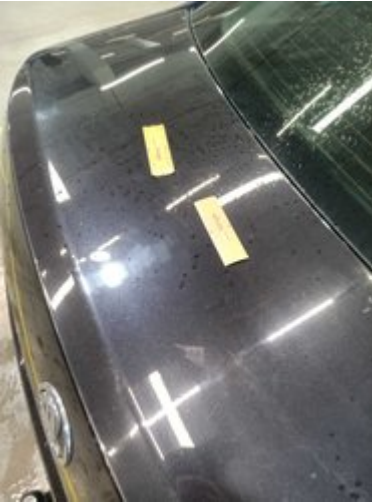
✓ **3. Задняя часть:** Багажник - Визуальные повреждения

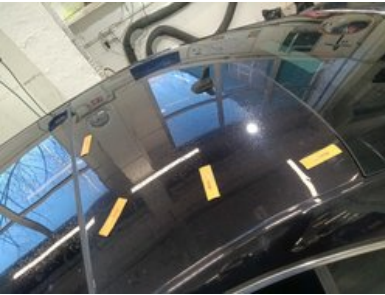
✓ **4. Прочее:** Крыша - Визуальные повреждения (например, от града)

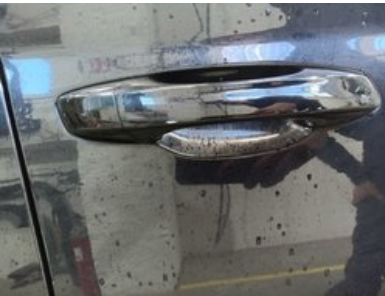
✓ **5. Боковая сторона:** Левая и Правая Сторона - Визуальные Повреждения и Царапины

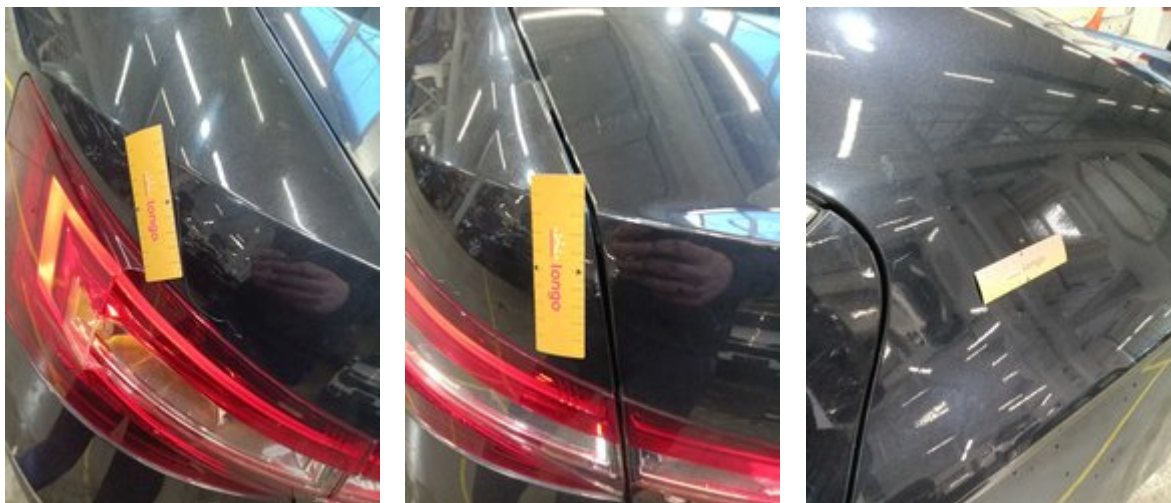
✔ **6. Боковая сторона:** Левая и Правая Сторона - Визуальные Повреждения и Царапины

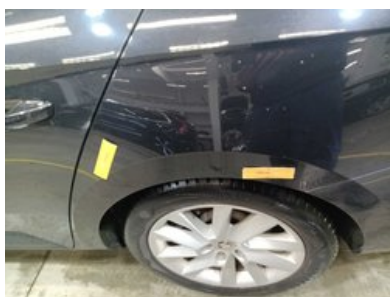
✔ **7. Боковая сторона:** Левая и Правая Сторона - Визуальные Повреждения и Царапины

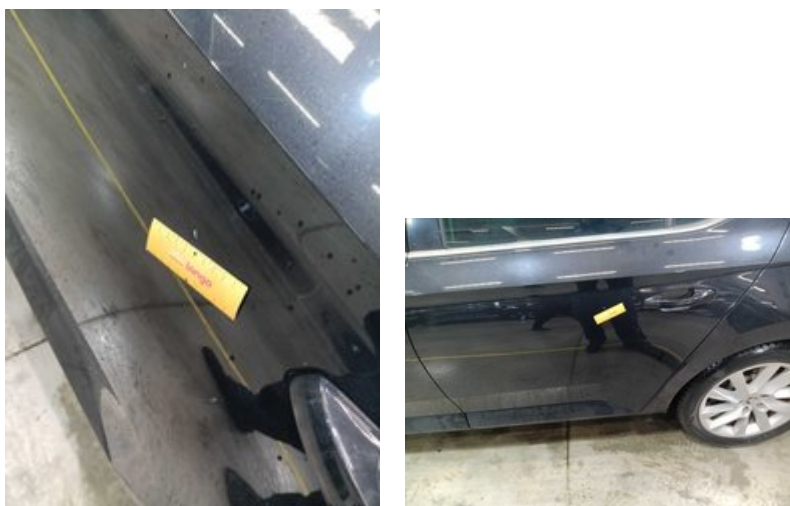
✔ **8. Боковая сторона:** Левая и Правая Сторона - Визуальные Повреждения и Царапины

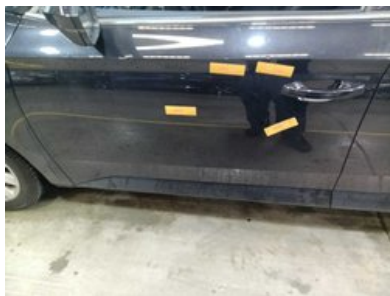
✓ **9. Боковая сторона:** Левая и Правая Сторона - Визуальные Повреждения и Царапины

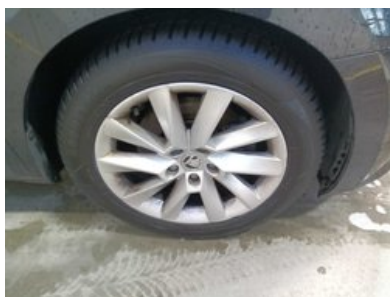
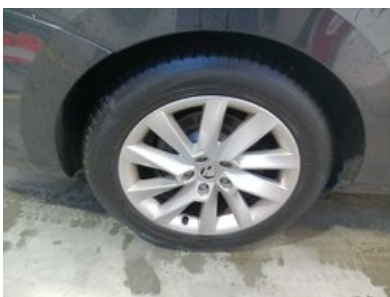
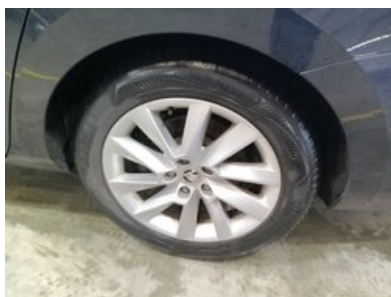
✓ **10. Боковая сторона:** Колеса - Состояние

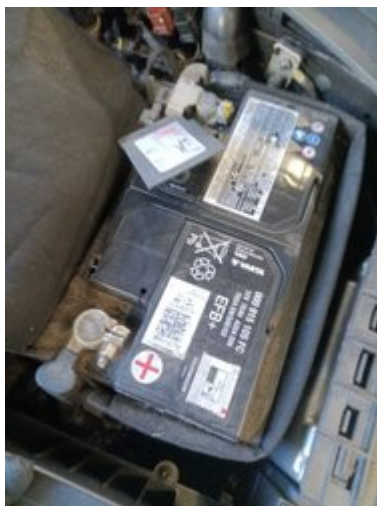
✓ **3. ОБЩАЯ ЭЛЕКТРИКА:** Аккумулятор

- ✓ 1. Аккумулятор
- ✓ 2. Лямбда-Зонд - Передний
- ✓ 3. Нижний Рычаг Подвески (Оба)
- ✓ 4. Ремень Привода Распредвала
- ✓ 5. Крышка Распредвала/Клапанов и Прокладка
- ✓ 6. Замена Масла и Фильтра Двигателя
- ✓ 7. Зарядить Аккумулятор

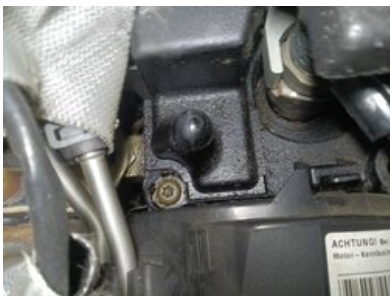
✓ **4. ДВИГАТЕЛЬ:** Крышка Клапанов Распредвала и Прокладка

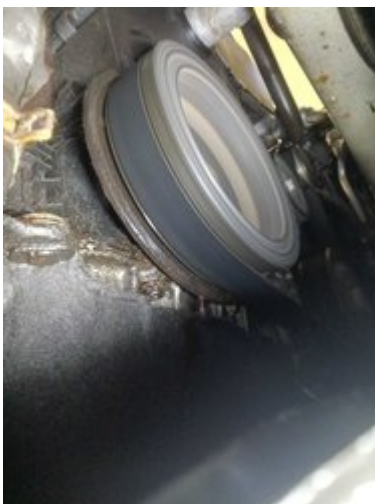
✓ **5. ДВИГАТЕЛЬ:** Ремень ГРМ

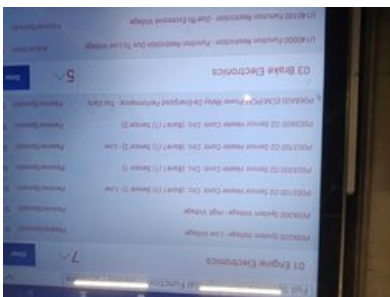
✓ **6. ВЫХЛОПНАЯ СИСТЕМА:** Лямбда Датчик - Передний

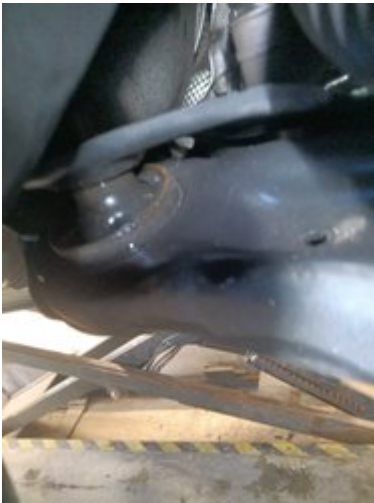
✓ **7. ПОДВЕСКА:** Нижний Рычаг Подвески Обе
