# Отчёт о диагностике

## 2014 TOYOTA AURIS Active

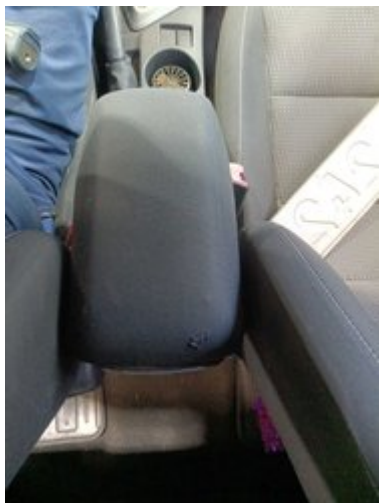
### ✓ 1. Внутри: Подлокотник - Работа и Состояние

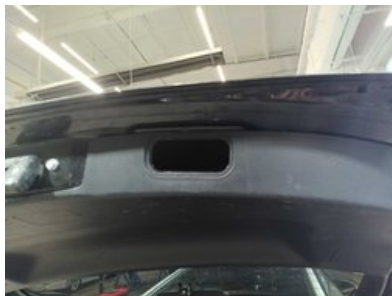
### ✓ 2. Внутри: Отделочные элементы - Состояние

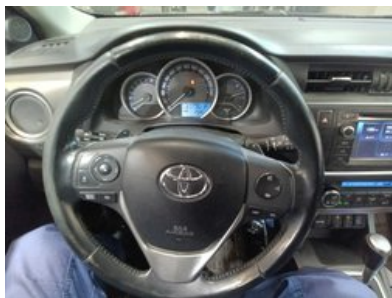
### ✓ 3. Передняя часть: Рулевое колесо - Состояние

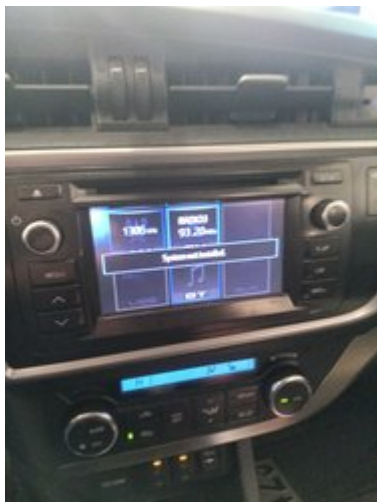
✓ **4. Операция:** Навигационная и радиосистема - Работа

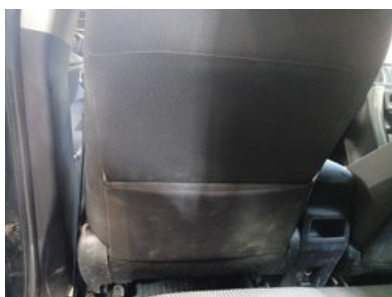
✓ **5. Сиденья:** Все Сиденья - Состояние

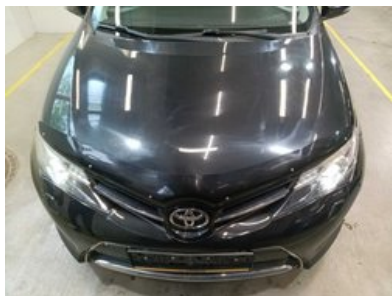
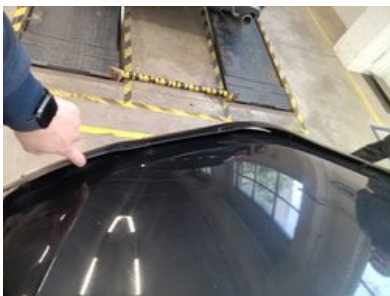
✓ **2. Передняя часть:** Капот - Визуальные Повреждения

- ✓ 1. Снять Пластик Капота

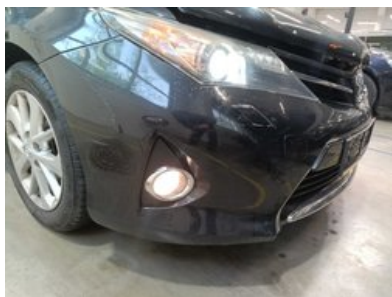
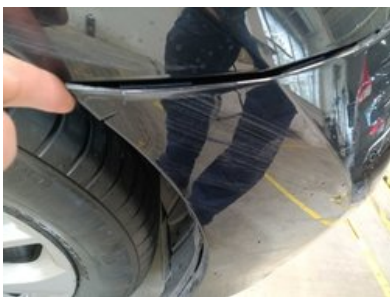
✓ **3. Передняя часть:** Передний Бампер - Состояние и Выравнивание

- ✓ 1. Покраска Переднего Бампера

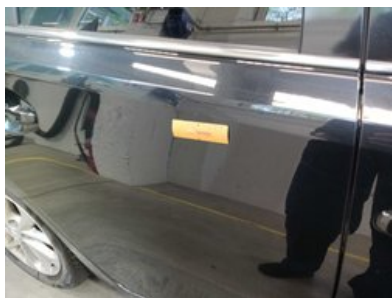
✓ **4. Боковая сторона:** Левая и Правая Сторона - Визуальные Повреждения и Царапины

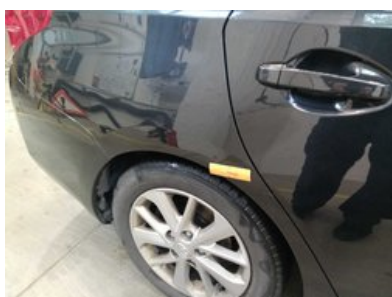
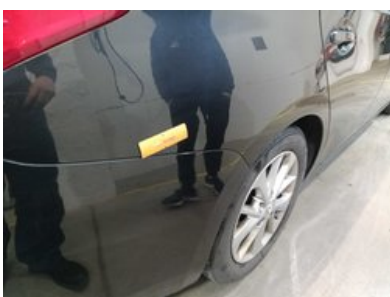
✓ **5. Боковая сторона:** Левая и Правая Сторона - Визуальные Повреждения и Царапины

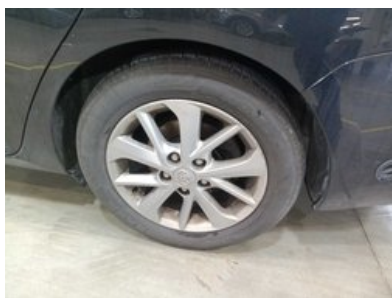
✓ **6. Боковая сторона:** Колеса - Состояние

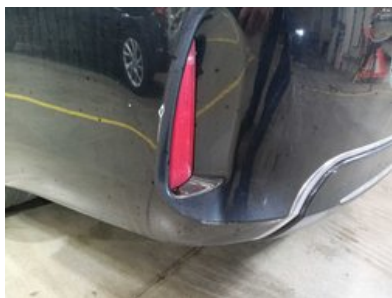
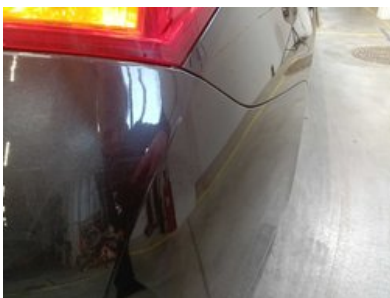
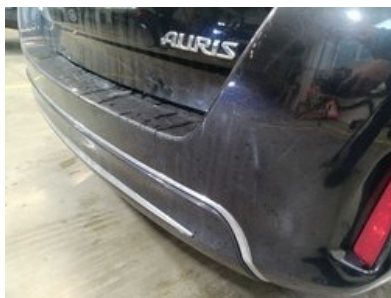
✓ **7. Задняя часть:** Задний бампер - Состояние и выравнивание

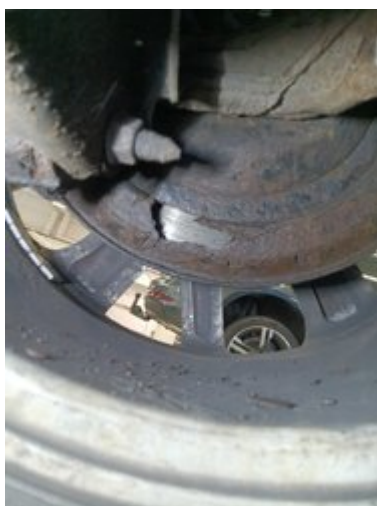
✓ **5. ДРУГОЕ:** Защита Заднего Тормозного Диска

- ✓ 1. Задний Тормозной Диск и Колодки
- ✓ 2. Моторное Масло и Фильтр
- ✓ 3. Передняя Левая Рулевая Тяга
- ✓ 4. Защита Заднего Тормозного Диска
- ✓ 5. Водяной Насос

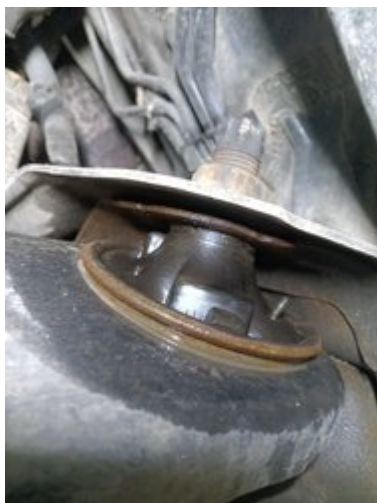
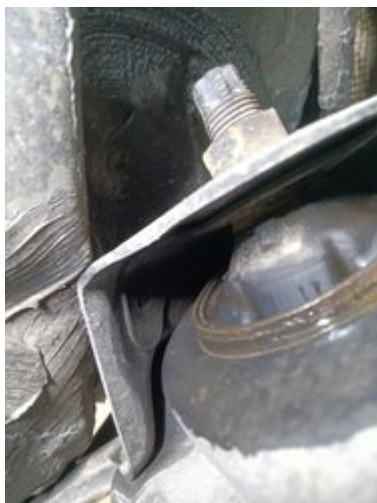
✓ **7. ДРУГОЕ:** Нижний Рычаг Подвески
